Die neuen Schneegalerien der Rhätischen Bahn auf Alp Grüm

Zeitschrift: **Schweizerische Bauzeitung**

Die neuen Schneegalerien der Rhätischen Bahn auf Alp Grüm Von a. Oberingenieur H. Conrad, Lavin

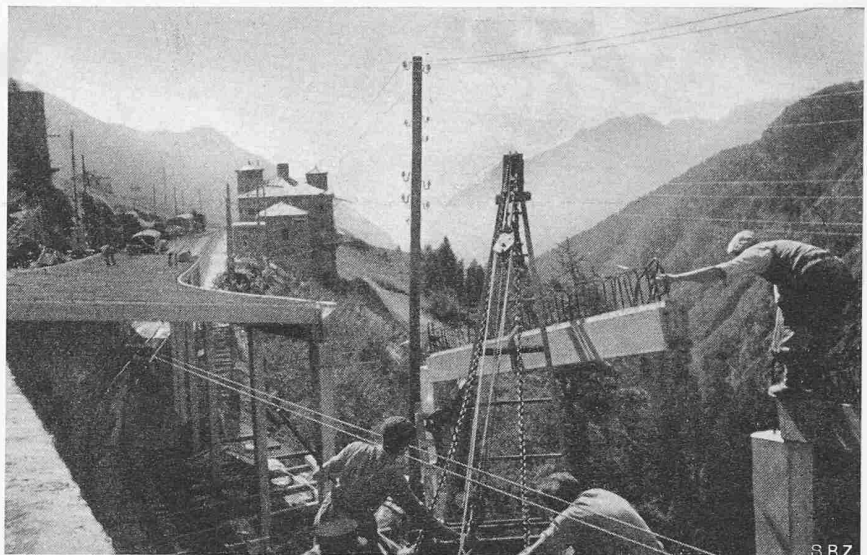
Bild 6. Versetzen eines Unterzuges

Alle genannten Bauteile, die pro Feld 23,66 t wiegen, kamen in Bahnwagen, in der vorgeschriebenen Reihenfolge verladen, auf die Baustelle. Für das Aufstellen der Stützen und das Verlegen der Unterzüge und Balken stand ein Bahnkran mit Handantrieb zur Verfügung. Der mittlere Unterzug wog als schwerstes Stück 1000 kg. Die in den Zugsphasen zu bewerkstellende Montage ging nach kurzer Zeit rasch und

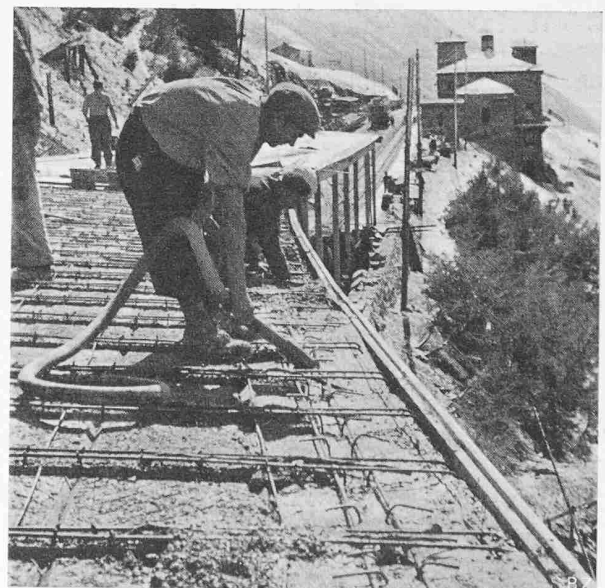
Bild 9. Betonierung des Troges über den Unterzügen

Auf der Bergseite ruht das unter 10 % geneigte Galeriedach (Bilder 3 und 4) auf einer Futtermauer, auf der Talseite auf durchgehenden Rahmen über drei Oeffnungen von 5,00, 6,50 und 5,00 m Weite (Oeffnungsverhältnis also 1:1,3:1). Es ergeben sich daraus Felder von 16,50 m Dilatationslänge. Die vier nach unten sich leicht verjüngenden Stützen eines Elementes ruhen überall dort, wo nicht tragfähiger Fels angetroffen wurde, auf 0,20 m starken, mit Ausschuss-Schienen armierten Fundamentplatten von 1,50/1,50 m. Die Verbindung der Unterzüge auf den beiden mittleren Stützen wird durch je zwei zusätzliche, in den «Trog» hinaufreichende Rundisen hergestellt. Zwischen den Unterzügen und der Futtermauer liegen in Abständen von 0,60 m die Balken und zwischen diesen die leicht armierten Deck- und Kopfplatten (Deckplatten sind auf Bild 9 im Vordergrund links sichtbar). Den talseitigen Abschluss bilden die sogenannten Tropfbretter.
