# Beobachtungen beim erstmaligen Füllen von Druckstollen mit hohem Innendruck

Autor(en): **Hautum, Fritz / Naber, Gert**

Zeitschrift: **Schweizerische Bauzeitung**

Band (Jahr): **78 (1960)**

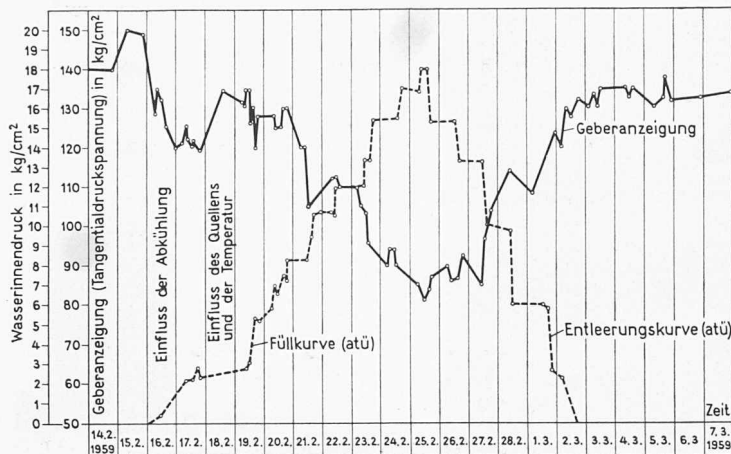
Bild 8 (links). Spannungsverlauf im Geber Nr. 26 während der Druckprobe.

Die Temperatur des Füllwassers lag bei 2° C. Im Durchschnitt musste infolgedessen eine Abkühlung des Auskleidungsbetons um 10° eintreten, dementsprechend ein Abbau der tangentialen Druckvorspannung um mehr als 30 kg/cm<sup>2</sup>. In der Tat zeigten die Geber diesen Abbau deutlich an und liessen ausserdem das Tempo des Eindringens der Kälte durch den Beton nach rückwärts beobachten. Das Diagramm eines beliebigen Gebers, dessen Anordnung im Stollenquer-

schnitt aus Bild 6 hervorgeht, ist in Bild 8 über den ganzen Ablauf der Füllung und Leerung wiedergegeben.

Der sehr genau protokollierte Ablauf der Füllung und Leerung ist aus Bild 8 ersichtlich. Man erkennt, dass nach dem Füllen des Stollens und vor Aufbringen der ersten wesentlichen Druckstufen einige Tage zugewartet wurde bis sich der Beton von dem ersten Schock der plötzlichen Abkühlung erholt hatte oder mit anderen Worten, bis das Quellen des Betons und eine gewisse Aufwärmung des Füllwassers vom Berg her zu Hilfe kamen und insbesondere die Hilfestellung des umgebenden Gebirges aktiviert war. Ueberdies lassen es auch die jüngsten betontechnischen Ergebnisse geraten erscheinen, den Beton allmählich, das heisst in kleinen Druckstufen, zu belasten, weil die Spannungen im Querschnitt bei allmählicher Lastaufgabe bei weitem nicht die Werte erreichen, wie sie bei verhältnismässig plötzlicher Belastung auftreten, die Rissegefahr im Betonstollen also durch die stufenweise Belastung verkleinert wird<sup>3)</sup>.

Nach diesen drei Warte- tagen war die tiefe Temperatur bereits über die Beton- auskleidung in den Berg vor- gedungen und eingangs ent- standene Zwängspannungen zwischen Beton und Gebirge im Abbau; das geht deutlich aus dem typischen Geberdia- gramm Bild 8 hervor. Der weitere Verlauf des Dia- grammes zeigt dann über den Geber Nr. 26 den Ein- fluss der aufgebrachten Drücke und den allmäh- lichen Abbau während der Entlastung. Man erkennt, dass immer noch erhebliche Reserven an Druckvorspan- nung vorhanden waren.
