# Bauwerke aus wetterfesten Baustählen

Zeitschrift: **Schweizerische Bauzeitung**

## Bauwerke aus wetterfesten Baustählen

Von **Hansruedi Signer**, dipl. Bauing. SIA, St. Gallen

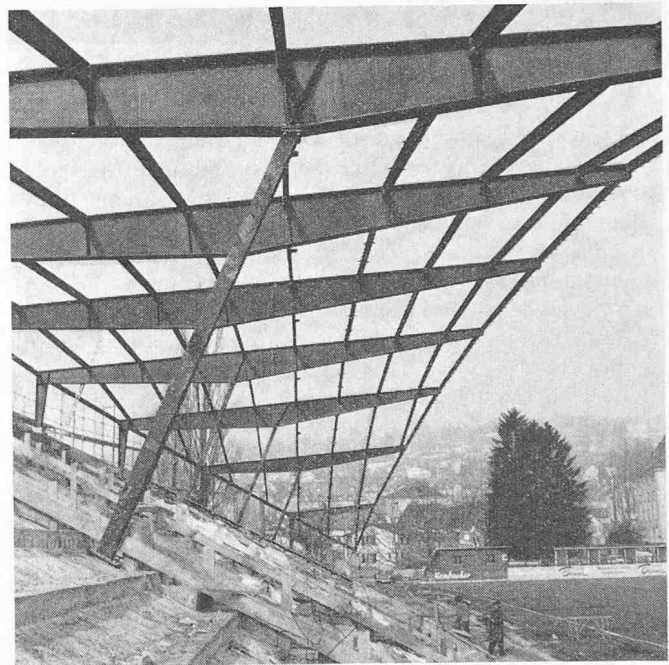
Bild 3. Einzelheiten der Stahlkonstruktion zu Bild 2
