Einfluss von Porenwasserüberdruck und Grundwasserabsenkung auf die Stabilität einer Baugrube

Autor(en): **Gautschi, M.A.**

Zeitschrift: **Schweizerische Bauzeitung**

Band (Jahr): **93 (1975)**

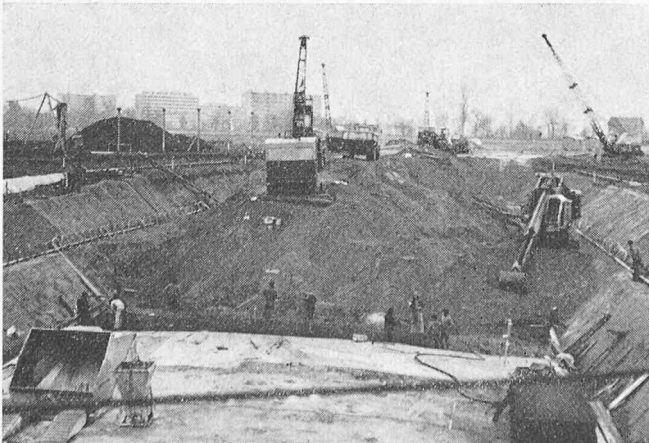
Bild 7. Blick von der Hilfsbrücke gegen E

Nachdem die Frage der Porenwasserüberdrücke geklärt war, erhielt die Unternehmung grünes Licht für den Aushub im Schutze einer Grundwasserabsenkung mittels Wellpoint (Bilder 7 und 8).

Bereits beim Aushub des Grabens für die 2. Wellpoint-Stufe beobachtete man, dass sich der Grundwasserspiegel nicht so absenkte, wie man erhofft hatte. Einerseits stellte sich eine sehr steile Absenkkurve gegen aussen ein, andererseits wurde zwischen den Reihen im Baugrubenbereich nur eine Absenkung von rund 2,8 m je Filterstufe erreicht, so dass der Wasserspiegel noch 1 m über der zukünftigen Aushubkote lag. Möglicherweise sind die Gründe hierfür im Umstand zu suchen,

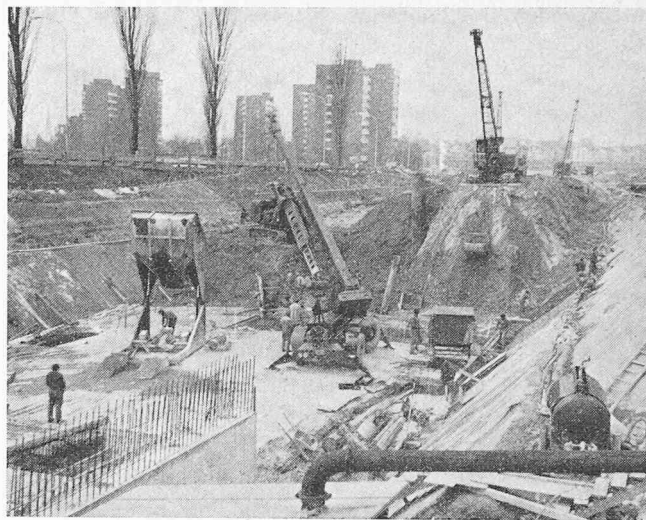
Bild 8. Blick von der Hilfsbrücke gegen W

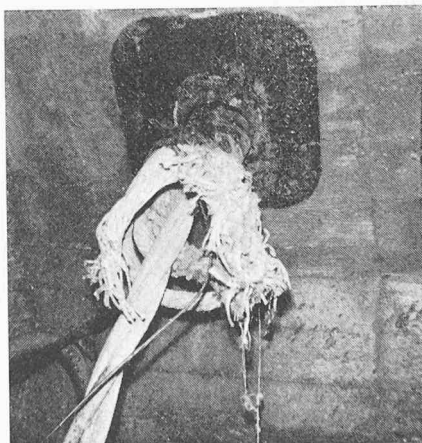
Bild 2. Zerrissenes Seil nach dem Entfernen der Presse
