Entwicklungen im Ingenieur-Holzbau

Von Hansjakob Strässler, EMPA, Dübendorf

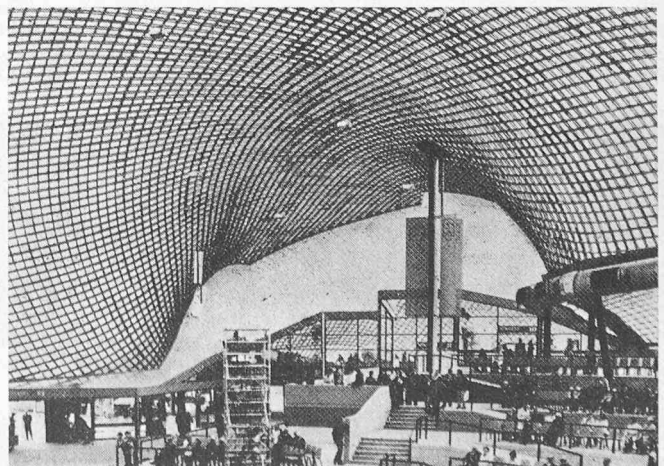
Bild 5. Innenansicht der Multihalle Mannheim (1975) [7]. Schalenförmiges Holzgitterdach aus total 72 km Holzlatten (5 × 5 cm). Der Gitterrost mit 50 cm Maschenweite wurde am Boden ausgelegt, dann bis zur gewünschten Höhe hochgehoben. Beim Hebevorgang verschoben und verformten sich die Latten, die in diesem Zeitpunkt nur lose an den Kreuzungsstellen zusammengehalten wurden. Dann aber wurden die 8-mm-Schraubbolzen angezogen, und die Ränder der Gitterschale wurden an die Brettstapelverleimten Randträger angeschlossen. Überdachte Fläche 7400 m², Kuppelhöhe max. 20 m

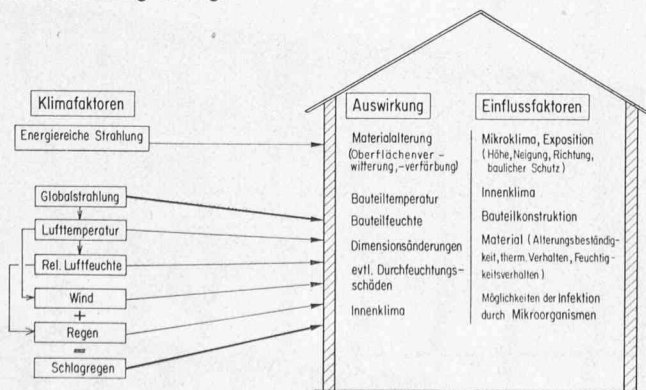
Bild 1. Schematische Darstellung der Klimagrössen und ihrer Abhängigkeiten, der Auswirkung der Wetterbeanspruchung auf eine Aussenwand und der massgebenden Einflussfaktoren, von denen die Intensität der Auswirkung abhängt
