Erneuerung der Burg Maur ZH

Architekten: Peter Germann und Georg Stulz, Zürich

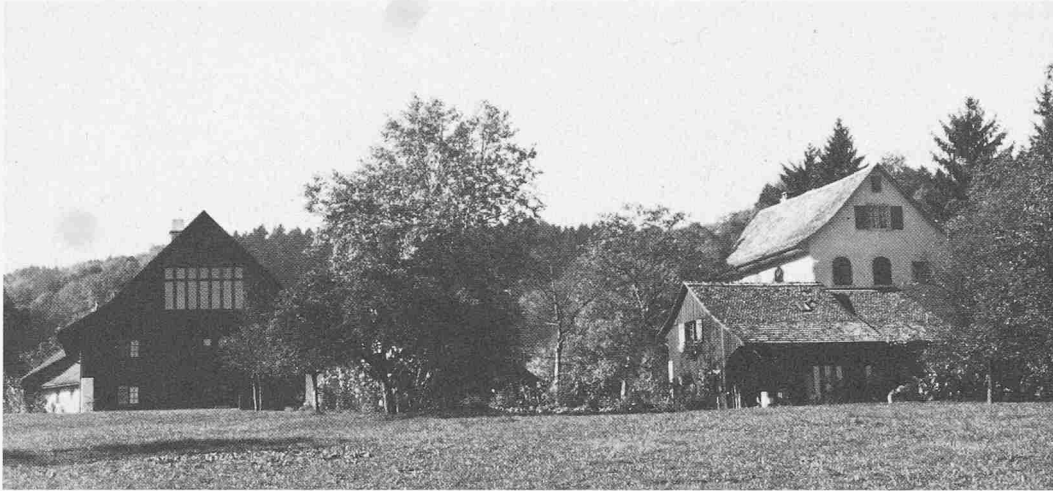
Ansicht der Burganlage von Norden, links die Scheune, rechts die Burg mit Anbau
