Zeitschrift: **Schweizerische Bauzeitung**

Band (Jahr): **96 (1978)**

## Zerstörungsfreie Seilprüfung bei eidgenössisch konzessionierten Seilbahnen

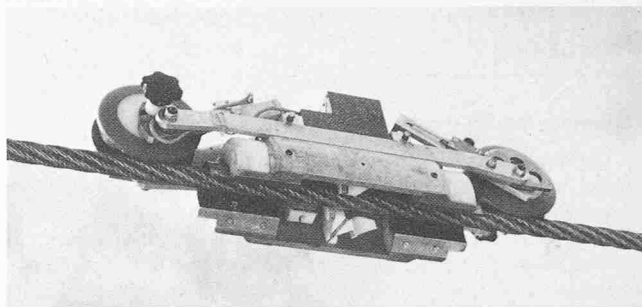
Das prüfbereite Defectoscop. Im Jahre 1969 wurde für die Tragseilprüfung eine pneumatische Schliess- und Abhebevorrichtung gebaut, wodurch sich die manuellen Montage- und Demontgearbeiten, die zu einer Stützenüberfahrt nötig waren, ausschalten liessen
