Artikel: Class C Sports Clubs AL Ghat und Yanbu (Saudi-Arabien)
Autor: Aerni, Roland
DOI: <https://doi.org/10.5169/seals-85514>

Class C Sports Clubs Al Ghat und Yanbu (Saudi-Arabien)

Von Roland Aerni, Pratteln

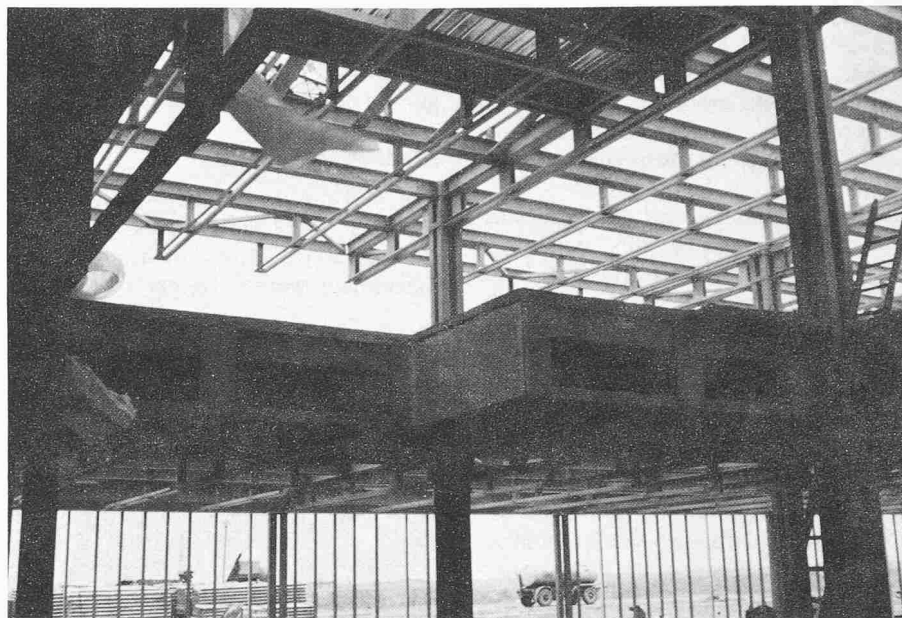
Detail bei Treppenausschnitt mit Spezial-Vierendeelträger

Die Auswertung der elektronisch durchgeführten *Momenten- und Schnittkraftberechnungen* zeigte, dass bei der Ausführung der Hauptriegel mit Vierendeelträgern einige Probleme zu lösen waren. Die Obergurte der Vierendeelträger sind durch die Sekundärträger der Deckenkonstruktion gegen Ausknicken gut gesichert und konnten problemlos als Druckstäbe ausgebildet werden. Die Untergurte, die zur Hauptsache durch Zug beansprucht werden, sollten möglichst materialarm erstellt werden. Ihre Funktion als Tragstab für die Installationen und für die Unterdecke ist nur sekundär. Wegen der infolge der Windbelastung auftretenden geringen Druckspannungen mussten die Untergurte teilweise verstärkt werden. Für die stark beanspruchten Haupttragelemente, die Vierendeelträger und Stützen, wurde, um die Spannungen voll auszunützen und Material zu sparen, Stahl ST 52.3 verwendet.

Die Druckstäbe der Vierendeelträger wurden ebenfalls auf exzentrisches Knicken überprüft. Bei den Vierendeelträgern über der Turnhalle musste den Anschlüssen der Ständer mit den Ober- und Untergurten besondere Beachtung geschenkt werden; um die zulässigen Spannungen in den Schweißnähten nicht zu übersteigen, wurden teilweise Vouten angeordnet. Für die Pfosten wurde der Beul- und Kippsicherheitsnachweis erbracht.

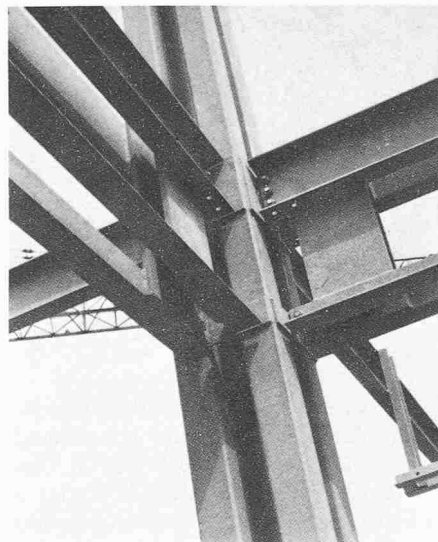
Detailansichten Stützenanschlüsse

Die Verbindung der Vierendeelträger mit den Stützen erfolgte mit einem Normanschluss mit HV-Schrauben 10.9, jedoch wurden die Anschlüsse nicht als Reibverbindung ausgebildet. In den kritischen Bereichen wurden zweischnittige Anschlüsse gewählt.
