Artikel: Class C Sports Clubs AL Ghat und Yanbu (Saudi-Arabien)
Autor: Aerni, Roland
DOI: <https://doi.org/10.5169/seals-85514>

Class C Sports Clubs Al Ghat und Yanbu (Saudi-Arabien)

Von Roland Aerni, Pratteln

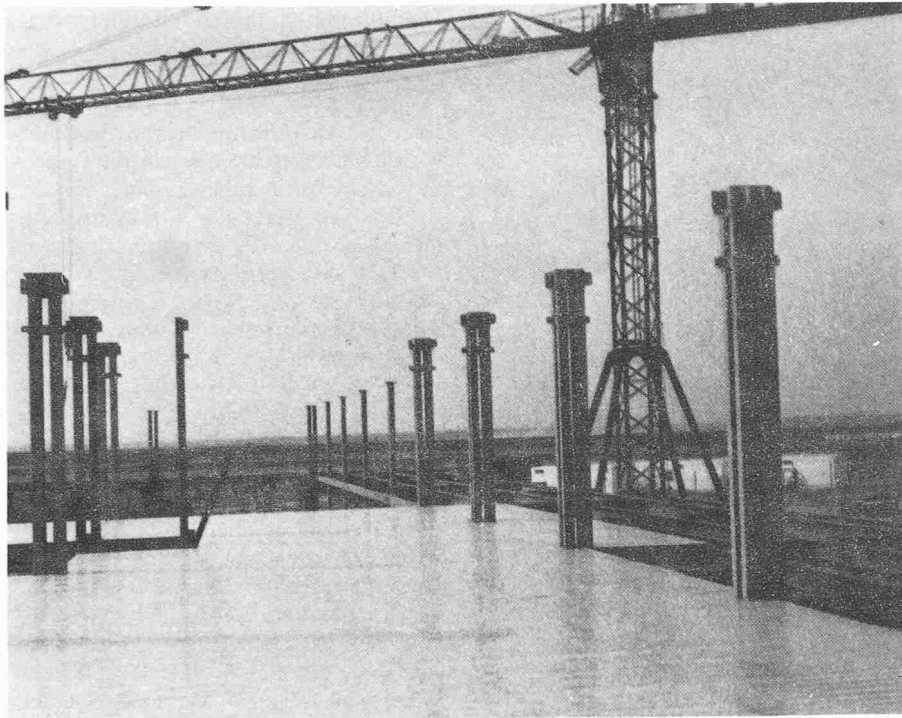
Stützen im Obergeschoss, Blick gegen Sporthalle

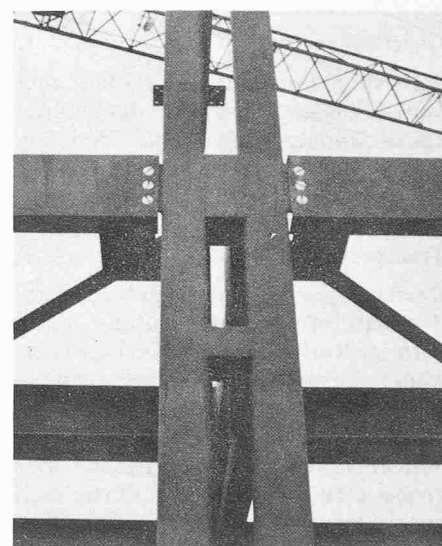
Rand-Detail mit Fassadenwindverband

Die gesamte Stabilität wird durch die gewählten Rahmentragwerke in Quer- und Längsrichtung gewährleistet. Im Turnhallenbereich (über zwei Stockwerke) konnten die Horizontalkräfte nicht als Rahmen abgenommen werden. Sie werden mit einem Verband in Dachebene in die jeweils erste Rahmenecke neben der Turnhalle mit Stützenabstand $7,20 \text{ m}$ abgeleitet. Die auf die Fassade wirkenden Windkräfte werden von Zwischenstützen, Abstand $1,80 \text{ m}$, aufgenommen und in die Decken geleitet. Dort werden sie über einen im Randfeld angebrachten Horizontalwindverband in die Rahmen geführt. Eine zusätzliche Versteifung bringen

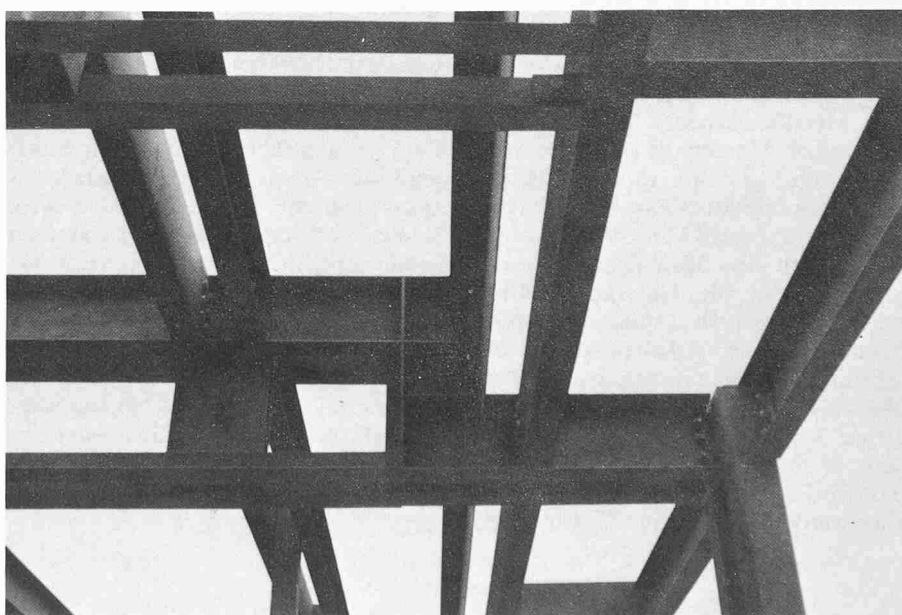
Spezialausführung eines Vierendeelträgerendes für Tribüne

Die Druckstäbe der Vierendeelträger wurden ebenfalls auf exzentrisches Knicken überprüft. Bei den Vierendeelträgern über der Turnhalle musste den Anschlüssen der Ständer mit den Ober- und Untergurten besondere Beachtung geschenkt werden; um die zulässigen Spannungen in den Schweißnähten nicht zu übersteigen, wurden teilweise Vouten angeordnet. Für die Pfosten wurde der Beul- und Kippsicherheitsnachweis erbracht.
