# Brückenabdichtungen

Autor(en): **Kilcher, Friedrich**

Zeitschrift: **Schweizer Ingenieur und Architekt**

Von Friedrich Kilcher, Solothurn

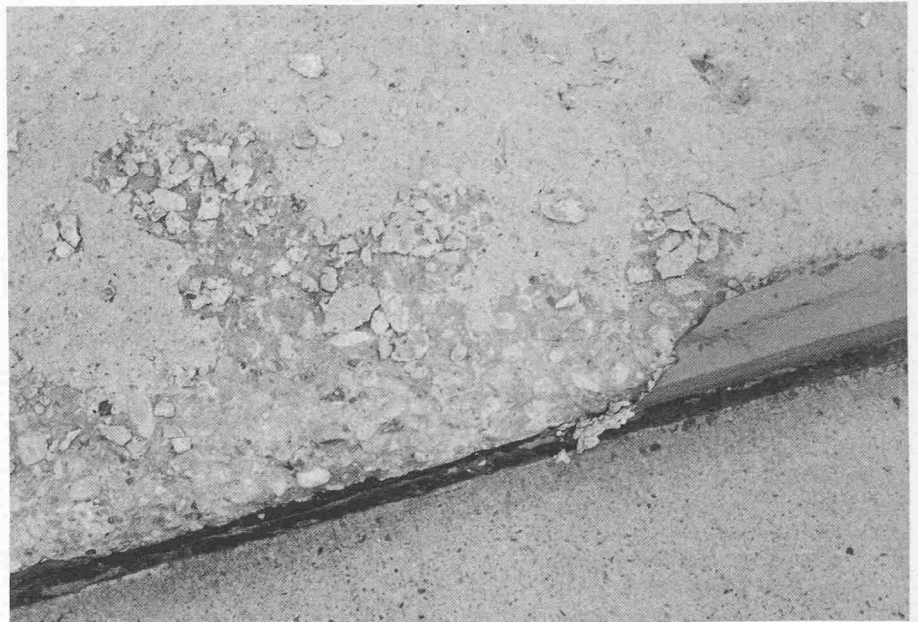
Bild 4. Durch Tausalz-Temperaturschock zerstörter Beton. Beachtenswert ist die unterschiedliche Betonart der Oberfläche und des Kernbetons. Die Beschichtung konnte die Zerstörung nicht verhindern

rungsgemäss bietet der Fahrbelag dem darunterliegenden Beton Schutz vor diesen Tausalzshocks. Auf dem Beton von Banketten, Brüstungen und Brückenrändern wirkt dagegen der Tausalzshock mit voller «Kraft», selbst durch eine vorhandene Feuchtigkeitsisolation hindurch (Bild 4).

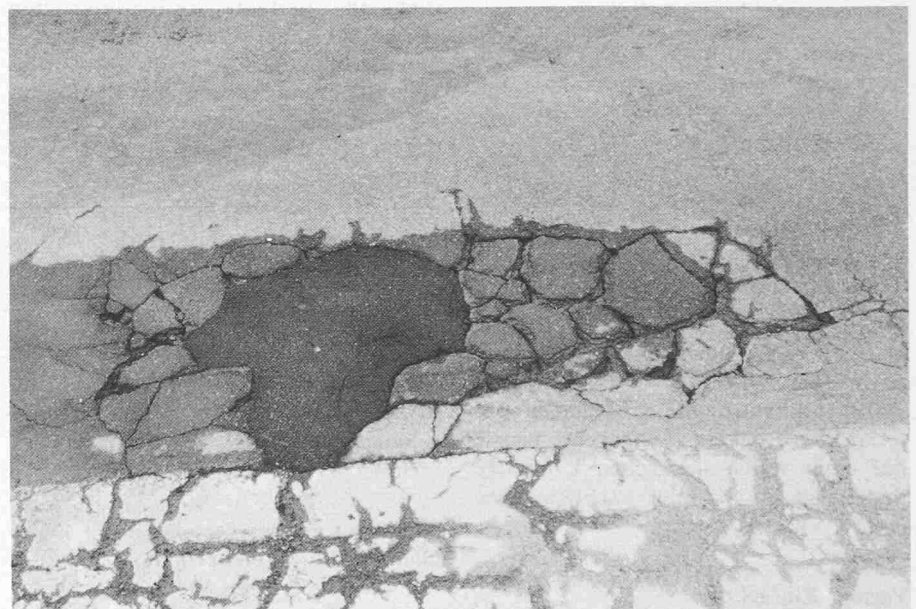
Bild 5. Durch nachgiebige (weiche) Unterlagen wurde dieser Walzasphalt nach wenigen Wintern zerstört

Die Abdichtung darf nicht allzu dick, elastisch und gleichzeitig sehr weich sein. Der Fahrbelag wird im Winter spröde und würde auf der weichen Unterlage zerbröckeln. Umgekehrt würde auf einer weich-plastischen Unterlage der Belag im Sommer «schwimmen» (Bilder 5 und 6).

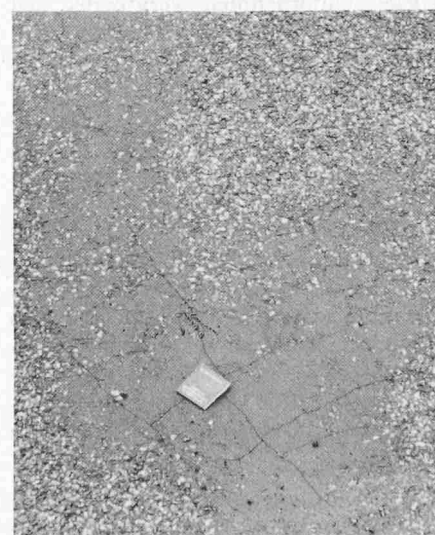
Bild 6. Durch eine weiche, dicke Abdichtung wurde dieser Gussasphalt schon im ersten Winter zerstört

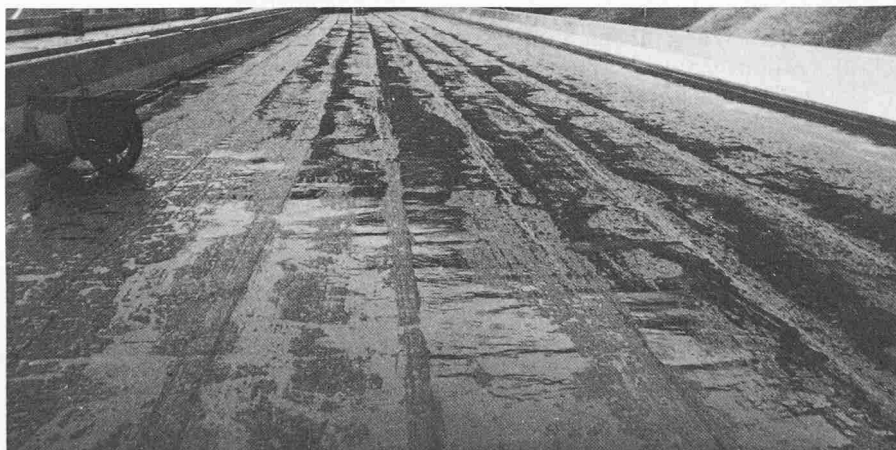
Bild 8. Überlappungen bei einer kunststoffmodifizierten Bitumenfolie bilden Wasserstau, der in den Hohlräumen des Walzasphaltes bleibt

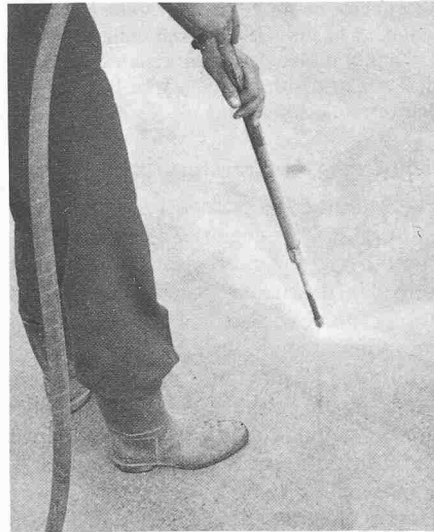
Bild 9. Reinigung der Betonoberfläche mit Hochdruckwasserstrahl (750 bar)

- der optimale Reinigungseffekt liegt zwischen 750 und 1000 bar Wasserdruck,
- die Zementschlämme wird vom Kernbeton weggerissen und fortgespült. Die Betonporen werden geöffnet. (Im Gegensatz zu allen anderen Reinigungsmethoden, bei denen Betonstaub in die Poren gepresst, gewischt oder geschlagen wird.)

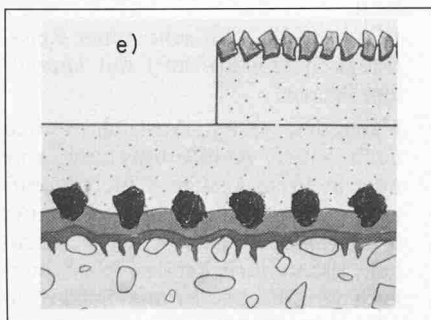
Bild 16. e) Der Gussasphalt umkrallt die Gummigranulate

Versuchen, bedingte einen grossen Kraftaufwand, d.h. der Gussasphalt umkrallte das Gummigranulat der Efkaprene-Abdichtung und erhielt dadurch eine starke Haftung gegen vertikale Ablösung!

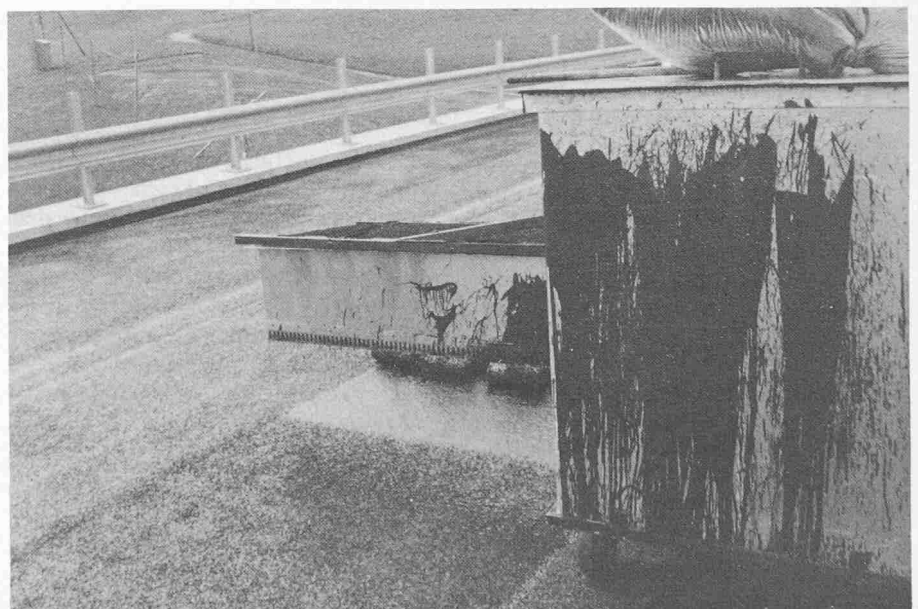
Bild 15. Maschinelles Einstreuen von Gummigranulat als Haftvermittler
