Zur Restauration des Stockargutes in Zürich

Zeitschrift: **Schweizer Ingenieur und Architekt**

Band (Jahr): **98 (1980)**

Heft 39

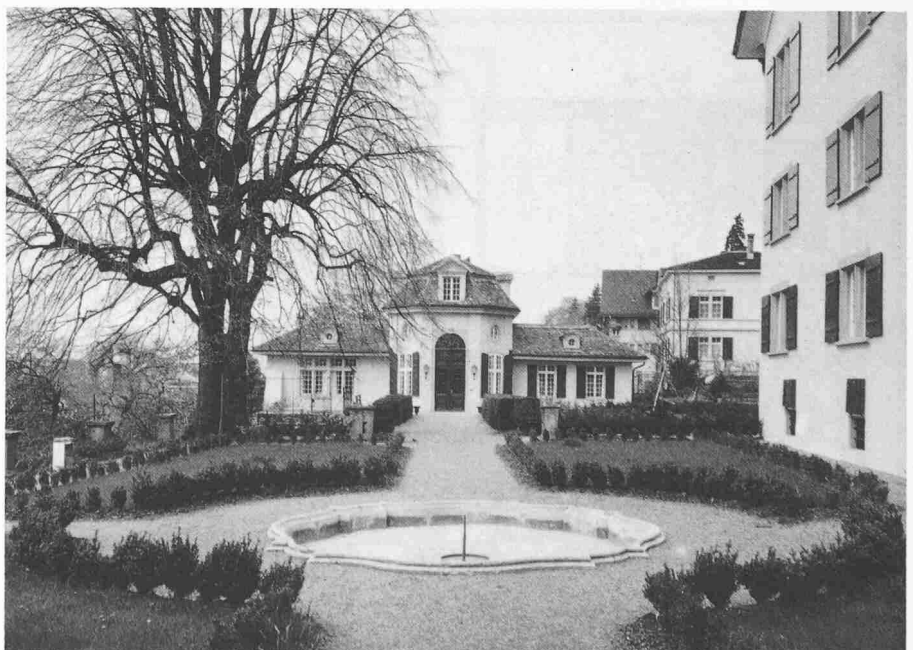
Die Hauptfront des Gartenpavillons, 1720–1740

Der Gartenpavillon ist namentlich nach seiner Architekturform bedeutend, ausser dem Pavillon des Beckenhofes das einzige erhaltene Beispiel: anderthalb Geschosse hoher, schlanker Mittelbau mit Mansarddach auf längsachtheckigem Grundriss, an dessen längere Seiten sich nach Nordosten und Südwesten eingeschossige Flügel unter abgewalmtem Satteldach anschliessen. Am Mittelbau öffnen sich die Diagonalseiten zwischen breiten Lisenen in ein Stichbogenfenster und ein darüber liegendes Ovalfenster; die Front hält das hohe Rundbogenportal mit Oberlicht besetzt, während an der Rückseite ein Holzanbau die Treppe zum Dachstock umschliesst. Die Mansardenfenster an den Hauptseiten des Achtecks tragen einfache Giebel.

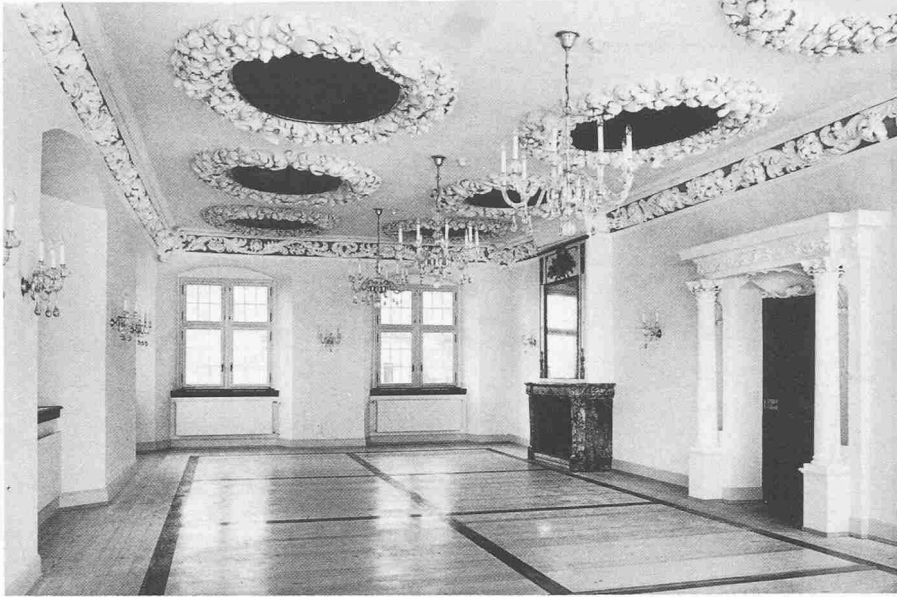
Hauptgebäude. Saal an der Westecke im 2. Obergeschoss. An der Decke zwei Reihen von reichen ovalen Stuckrahmen mit mythologischen Darstellungen, Marmorkamin mit Spiegelaufsatz

Hauptraum dieses Geschosses ist der 14×8 m messende, auf der Längsseite von drei, auf der Schmalseite von zwei Fenstern erhellte Saal an der Westecke. An der südöstlichen Schmalseite ist durch einen Korbbogen ein untiefer flachgewölbter Vorraum abgetrennt, in dem ein edles Stuckportal sich gegen das anstossende Zimmer öffnet. Auf hohen Sockeln stehende Freisäulen, die gerades Gebälk tragen, stellen sich, wie auch am Portal, das auf der Längsseite zum Korridor führt, vor die Türpfeiler. Von Löwenköpfen in den Ecken läuft ein Fries mit vollen schweren Akantusranken in Stuck unter der Decke durch, und diese selbst ist in zwei Reihen von üppig reichen ovalen Stuckrahmen besetzt, von denen sechs auf Leinwand gemalte mythologische Darstellungen enthalten. Es ist hochbarocke Stukkatur mit all der schweren Fülle, die sie bei uns gegen 1700 auszeichnet. An der nordöstlichen Längswand steht

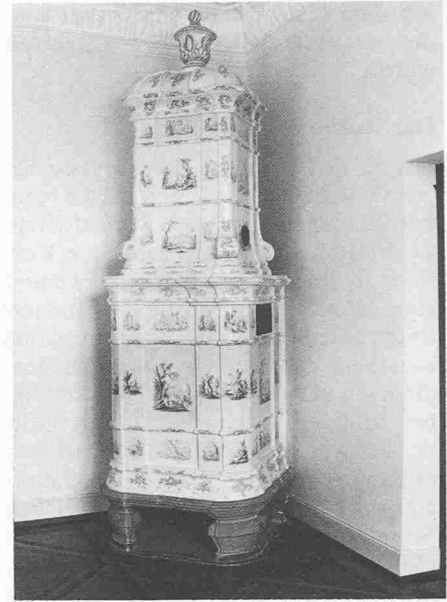
Hauptgebäude. Turmofen im Zimmer an der Nord-ecke des 2. Obergeschosses mit blaugemalten, ungerahmten Landschaften und Rocailles, datiert 1774

Das Zimmer an der Nordecke weist als Wandfries einen plumpen dorischen Blattstab auf, auch an der Decke schwerfällig Ranken, die klassizistisch übergangen sind, und einen schlanken Turmofen mit Kuppel und krönender Vase, mit blaugemalten ungerahmten Landschaften an allen Teilen des Unterbaus, während die Gesimse und oben die Lisenen einzelne Rocailles aufnehmen, datiert 1774. Das gegen Südosten anstossende Zimmer hat tannenes Getäfer, eingelegte Türen und stark profiliertes Gesims, dazu eine Stuckdecke mit ovalem Mittelrahmen, Kreisrahmen und ergänzenden Feldern. Klar komponiert ist die Stuckdecke des Zimmers an der Ostecke: Rechteckrahmen mit abgeschrägten Ecken in der Mitte, Kreisrahmen gegen die Ecken, dazwischen aus Konkaven und Geraden gebildete Ergänzungsrahmen.

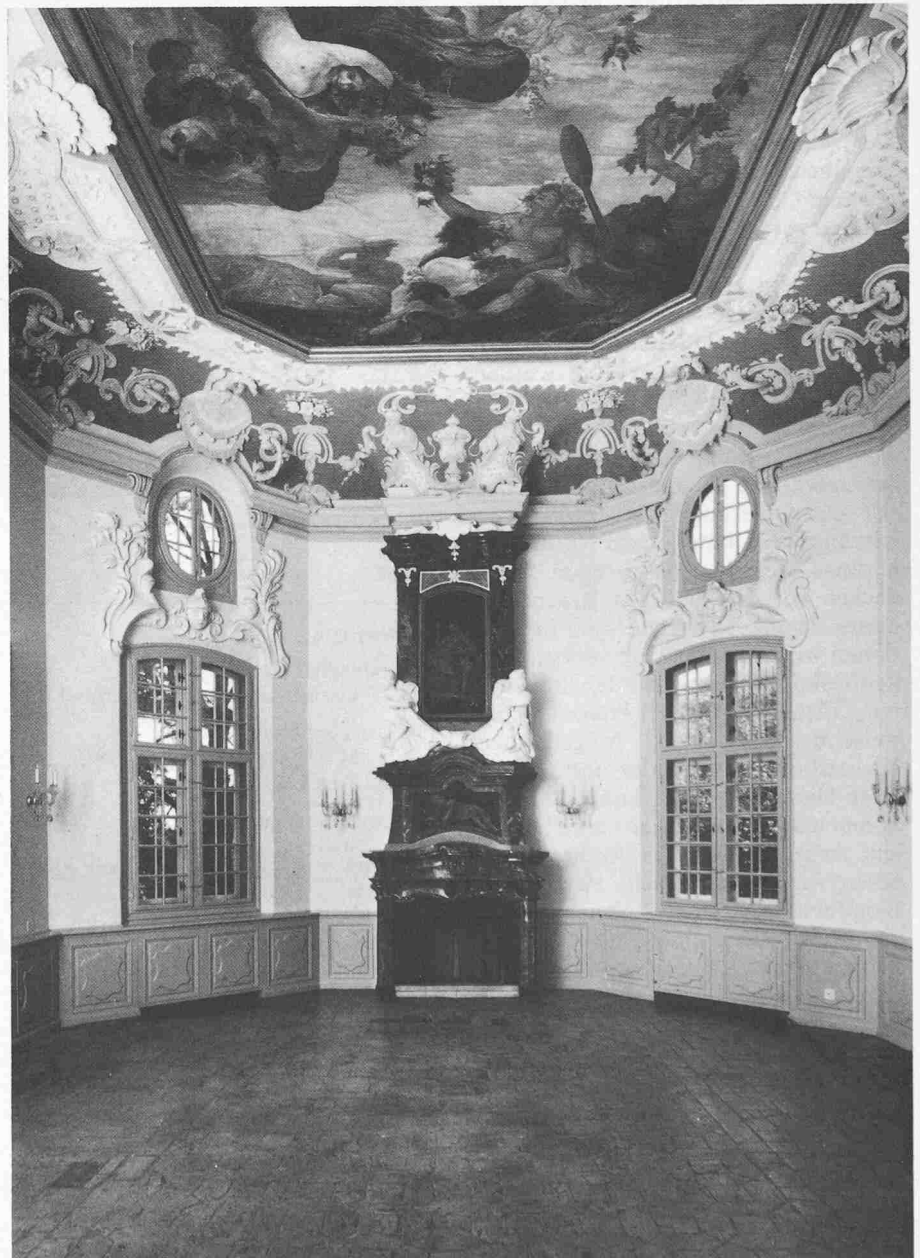
Saal im Mittelbau des Gartenpavillons, Kamin in rotgeflamtem Stuckmarmor

Das Innere des Mittelbaus ist ein einziger hoher Saal. Dem Haupteingang gegenüber erhebt sich der Marmorkamin mit einem Aufsatz in rotgeflamtem Stuckmarmor, auf dessen gewweiftem Bogen dralle Putten aus weissem Stuck sitzen, darüber ein zweiter Aufsatz in Stuckmarmor, der bis zum Hauptgesimse reicht. An die Front dieses oberen Teils ist in Grisaille Venus mit Amor, an die Front des unteren der gestürzte Amor gemalt. Die Stichbogenfenster und die ovalen Oberfenster der Diagonalseiten werden durch schwere Kartuschenformen mit Akanthusranken und Palm- oder Schilfwedeln, die eine Maske einfassen, miteinander verbunden. Der Stuckschmuck der Deckenkehle jedoch mit seinen Sphinxen, Vasen, seinen freigearbeiteten Akanthuskelchen und seinem Régencebandwerk kann erst um 1740 entstanden sein. Das Deckenfresko gibt in seiner kühnen Untersicht eine allegorische Szene: Merkur bringt Jupiter, der mit den Göttern auf Wolken thront, Nachricht vom Segen der Erde. Eine allegorische Gestalt, Abundantia, wirft sich mit Blumen, Trauben, Orangen in die Tiefe, wo die Gestalten der Jahreszeiten lagern, und Putten streuen Blumen und Früchte herab. Zugang zu den Flügeln geben von Fenstern flankierte Türen an den Längsseiten des Mittelraums, an der Nordostfront eine ausgezeichnete, 1948 renovierte Aussentüre mit Sparrenmuster und Nägelbeschlag.
