# Konstruktionsmängel an der Lärmschutzwand an der N1 bei Wülflingen (Winterthur)

Zeitschrift: **Schweizer Ingenieur und Architekt**

Band (Jahr): **98 (1980)**

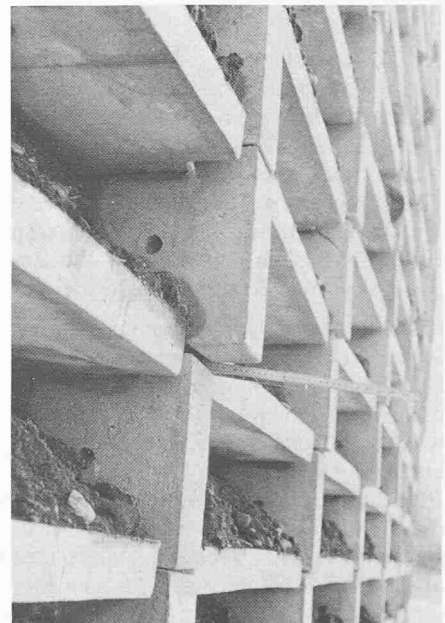
Bild 2. Verschiebung der Binderelemente. Aufnahme vor Abbruch der Mauer

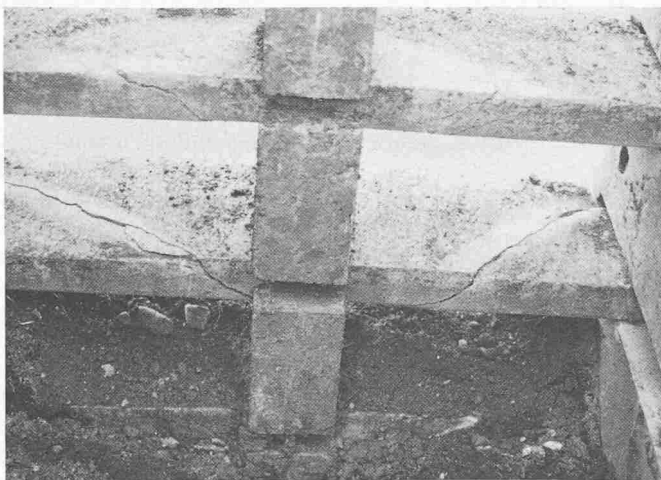
Bild 4. Typischer Läuferschaden. Torsionsrisse als Folge einer übermässigen Mauerbeanspruchung bei gleichzeitig ungünstiger Läuferlagerung

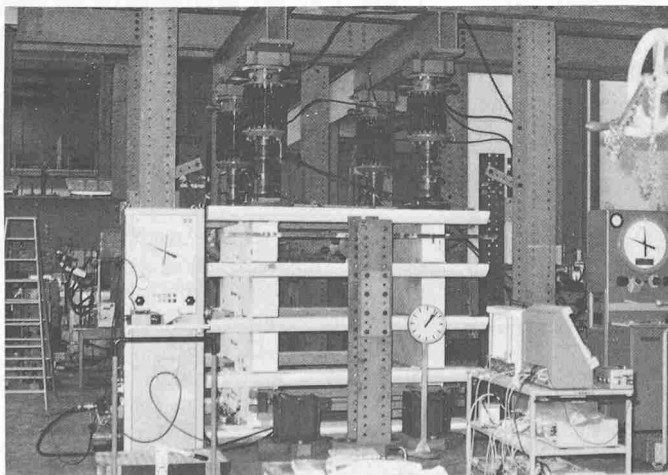
Bild 6. Belastungsversuch an der EMPA Dübendorf an einem massstäblich aufgebauten Elementkasten zur Prüfung der verbesserten Elementwandmauer System Favre-Murflex

Nach Kenntnis der eigentlichen Schadenursache – ungenügende innere Gleitsicherheit – wurde noch im Sommer 1979 eine neue verbesserte Lärmschutzwand entwickelt. Um das Tragverhalten dieser Wand abzuklären, wurden an der Eidgenössischen Materialprüfungsanstalt (EMPA) in Dübendorf im Sommer/Herbst 1979 umfangreiche Belastungsversuche an massstäblich aufgebauten Versuchsmauern ausgeführt. Nach Vorliegen der Resultate dieser Grossversuche wurde die neue Lärmschutzwand – ebenfalls konzipiert als erdverfüllte Betonelement-Raumgitterkonstruktion – mit Zustimmung des Bauherrn für den Wieder- und Neuaufbau der Lärmschutzwand Wülflingen freigegeben. Als wesentliche Merkmale der neuen gegenüber der al-

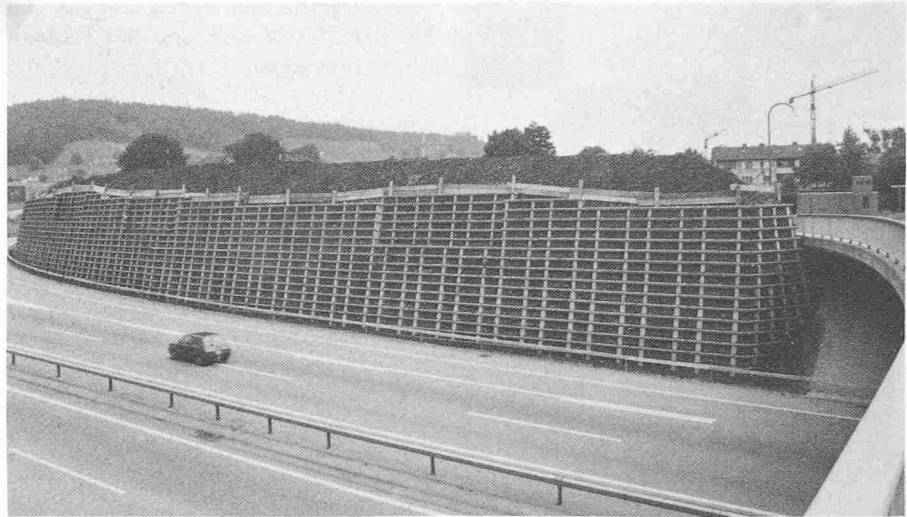
Bild 8. Neue Lärmschutzwand Wülflingen, erstellt Frühling 1980 nach System Favre-Murflex (Aufnahme vom gleichen Standort aus wie Bild 1)

ten Lärmschutzwand Wülflingen sind die durch *Schubnocken gesicherte Schubkraftübertragung* und die durch *elastische Einlagen erzeugte, beschränkt-verformbare Elementteillagerung* zu bezeichnen. Damit soll versucht werden, dieser speziellen Erdbau-Betonkonstruktion-Mischbauweise auf optimale Art gerecht zu werden.
