Sanierung von staatlichen Liegenschaften in der Basler Altstadt

Von Carl Fingerhuth, Joseph Schüpfer, Alfred Wyss, Alexander Schlatter und Hans Niederer, Basel

1976 stimmte der Grosse Rat des Kantons Basel-Stadt dem Umbau und der Sanierung von vierzig Altstadtliegenschaften zu und ermächtigte den Regierungsrat, zur Finanzierung dieses Vorhabens Hypotheken bis zum Maximalbetrag von 35 Mio Franken aufzunehmen. Heute sind diese Arbeiten weitgehend abgeschlossen. Im folgenden Beitrag wird über Erfahrungen bei der Durchführung dieser Aufgabe berichtet.

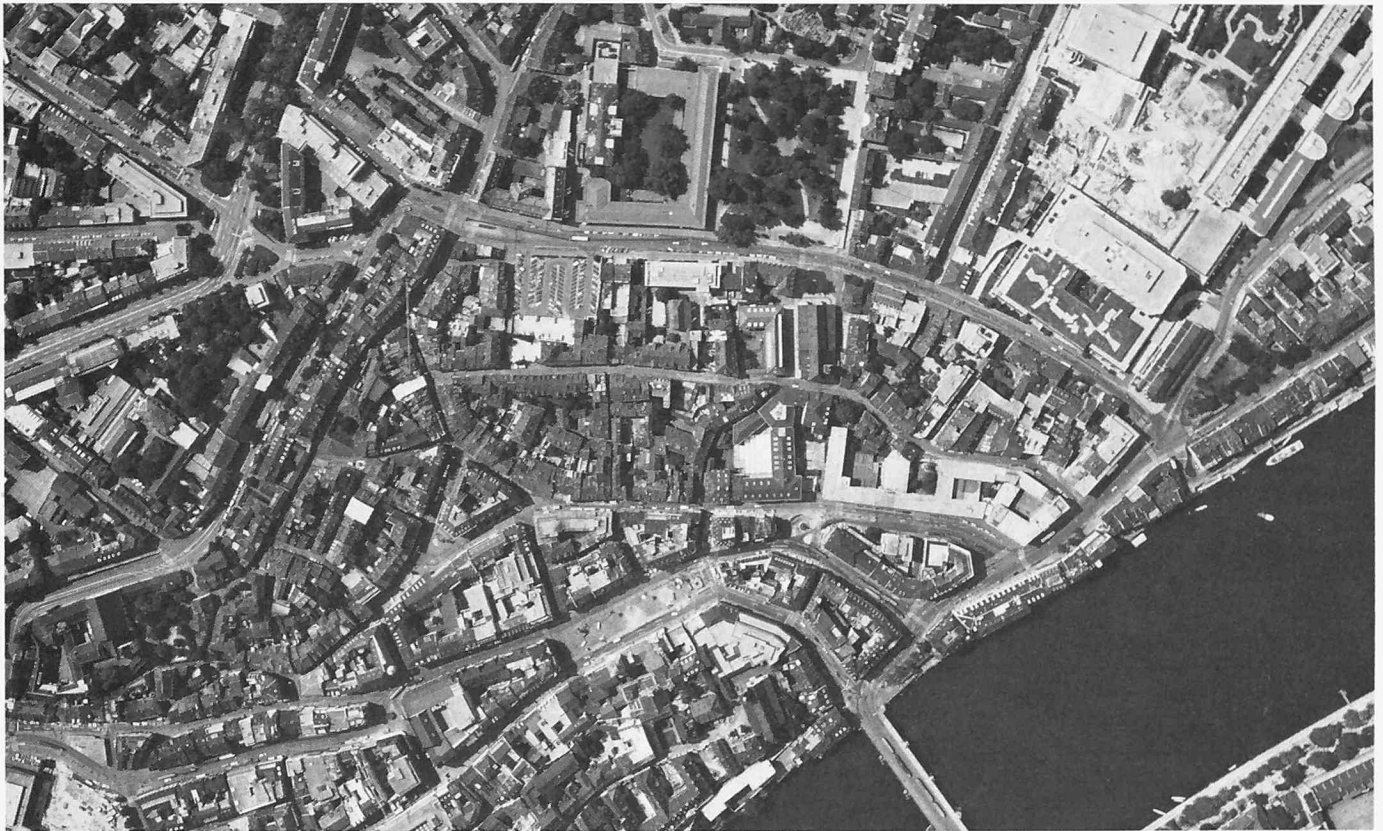
Bild 6. Luftbild der heutigen Situation, Bereich Imbergässlein/Pfeffergässlein in der Bildmitte, St. Johanssvorstadt rechts aussen (Vermessungsamt Kt. Basel-Stadt)
