Sanierung alter Betonbeläge für Mehrzweck-Sportplätze

Autor(en): **Käch, Beat**

Zeitschrift: **Schweizer Ingenieur und Architekt**

Band (Jahr): **101 (1983)**

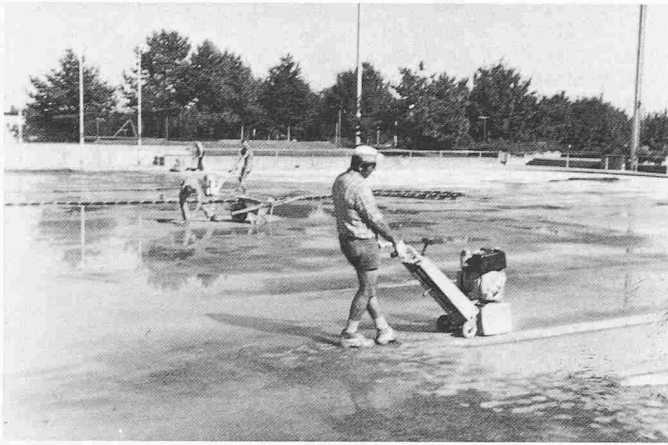
Bild 2. Untergrundbehandlung durch Überfräsen des Ortsbetons mit von-Arx-Aufrauherät. Ausgalisieren von ausgespitzten Stellen. Kontergefälle und Vertiefungen mit Giessmörtel aufgiessen, Quarzsand einstreuen

- Überfräsen der Betonplatte mit Aufrauherät, kreuzweise in zwei Arbeitsgängen, zum Entfernen der korrodierten Betonschicht sowie Reinigen mit Druckwasser ab Hydrant.
Preis/m²

- Evtl. Ergänzungsarbeiten für vorgängiges Ausgalisieren von grösseren Unebenheiten und Beseitigung des Kontergefälles.
Ausführung nach Aufwand in Regie.

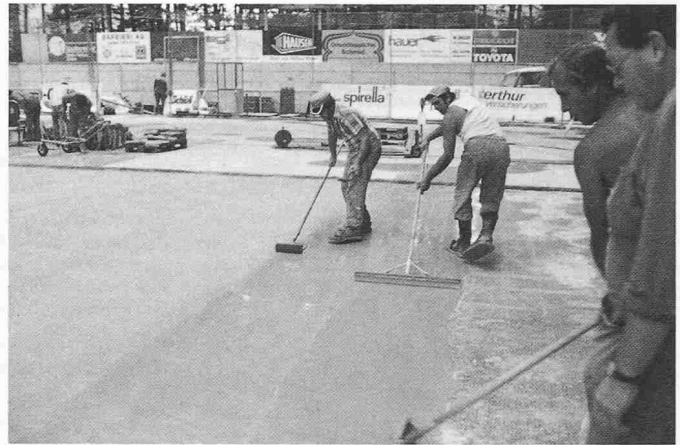
Bild 3. Giessmörtel (1,2 mm) wird mit gezahnter Gummirakel aufgetragen und verteilt. Eingeschlossene Luft wird mit einer Stachelwalze ausgetrieben und die Oberfläche ausgegallert. Im Hintergrund Teil der Mischstation: Mörtelaufbereitung mit Beba-Mischer

- Belagsarbeiten: Giessmörtel, Typ fein, zementgebundener, kunststoffvergüteter 2-Komponenten-Giessmörtel, etwa 5 mm, einlagig auf die vorbereitete Betonplatte aufgetragen. Verbrauch etwa 10 kg/m², Preis/m².
Material-Mehrverbrauch für Ausgalisieren von Vertiefungen, Liefern und Ein-
