Sanieren und Abdichten von schadhafte Dichtungsbelägen mit Polymer-Bitumen-Dichtungsbahnen (PBD)

Anwendungsbeispiel und Fragen der Materialprüfung

Von Jürg P. Junker, Dübendorf, und Walter Kehrl, Meilen

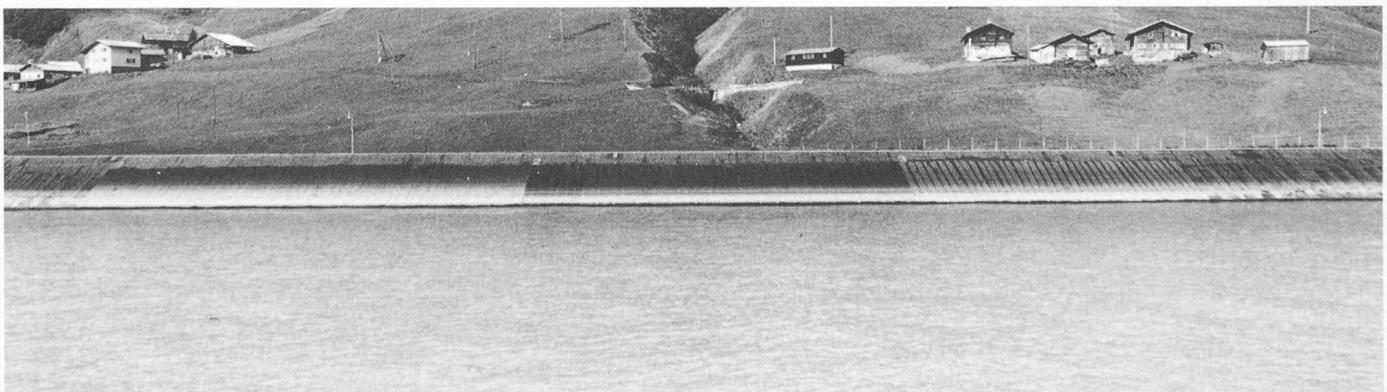
Bild 1. Gesamtaufnahme der Böschung mit den Versuchsfeldern 1, 2 und 3 mit Polymer-Bitumen-Dichtungsbahnen (PBD)

Das Ausgleichsbecken wurde 1958 in Betrieb genommen. Es liegt auf einer Höhe von 1720 m über Meer. Bild 1 zeigt eine Übersicht; erkennbar sind die drei Versuchsfelder 1, 2 und 3. Die Längsachse des Ausgleichsbeckens ist südwest-nordost-orientiert. Die westliche Böschungsfläche mit den Versuchsfeldern 1 bis 3 wird daher ganzjährig relativ grossen Klimaeinflüssen, insbesondere Temperaturwechseln und Wasserspiegelschwankungen, ausgesetzt. Das Fassungsvermögen des Beckens beträgt 300 000 m³, seine Länge 300 m und seine Breite 100 m. Die maximale nutzbare Wassertiefe beträgt 10 m. Die Böschungsneigungen betragen wasserseitig 1:2 (Freibord 1,5 m), luftseitig 2:3. Die geschüttete Dammkubatur erreichte 160 000 m³, die Fläche des Dichtungsbelages ohne Dammstrasse beträgt 44 000 m².

Eine Übersicht der ausgeführten Versuchsfelder zeigt Bild 1 (Zustand nach 7 Jahren Liegedauer).

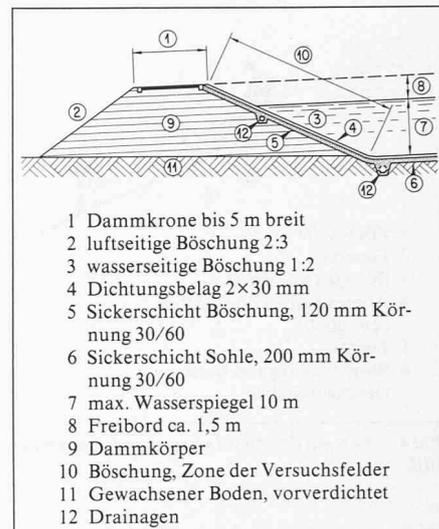
Bild 2. Normalquerschnitt des Dammes

Ein schematischer Querschnitt des Dammes ist in Bild 2 dargestellt.

Der *Dichtungsbelag* besteht aus zwei Schichten zu je 30 mm. Die Gesamtdicke beträgt somit nur 60 mm. Die Belagsstreifen von 2 m Breite sind in der unteren und oberen Schicht jeweils um die Hälfte, d.h. um 1 m, gegeneinander versetzt. Als Mittelwert der beim Bau erreichten Verdichtung wurde 5,8 Vol.-% Hohlraum im Belag angegeben (Streuung zwischen 4,2-7,2 Vol.-%). Der Hohlraumgehalt ist als relativ hoch anzusehen. Eine Erhöhung des Filler- und Bindemittelgehaltes um je 1 Masse-% wurde für andere Objekte vorgeschlagen. Zudem fehlt eine Nachver-

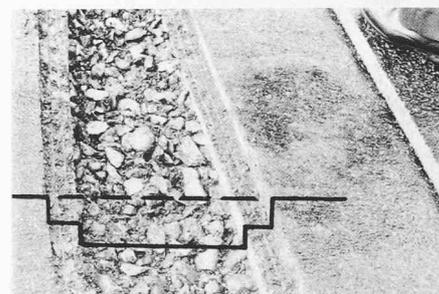
Bild 3. Aufgefräste Naht/Riss, Querschnitt T-förmig, sichtbar ist die Sickerschicht

Die Ausführung der Versuchsfelder erwies sich als recht schwierig und aufwendig, vor allem in bezug auf die Fräsarbeiten. Zuerst mussten spezielle Geräte für das Fräsen der Risse und der offenen Belagsnähte, gemäss Bilder 3 und 4, entwickelt werden.

Die Risse wurden zum Teil T-förmig gefräst, d.h. die obere Belagsschicht wurde breiter ausgefräst als die untere Belagsschicht. Sichtbar wird dadurch der Dammkörper, d.h. die Sickerschicht gemäss Bild 3. Nach dem Fräsen wurde die T-förmige Öffnung mit stark stabilisiertem Mastix aufgefüllt.

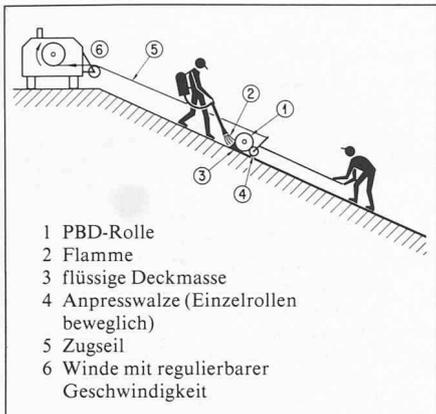
Bild 4. Schema der Anordnung Aufschweisens der PBD

Anschliessend an das Auffüllen mit Mastix erfolgte das Aufschweissen der Polymer-Bitumen-Dichtungsbahnen. Dies wurde durch Abrollen von unten nach oben, unter gleichzeitigem Anpressen mit einer von einer Seilwinde gezogenen Element-Rollenwalze, durchgeführt, gemäss Schema und Foto in den Bildern 4 und 5.

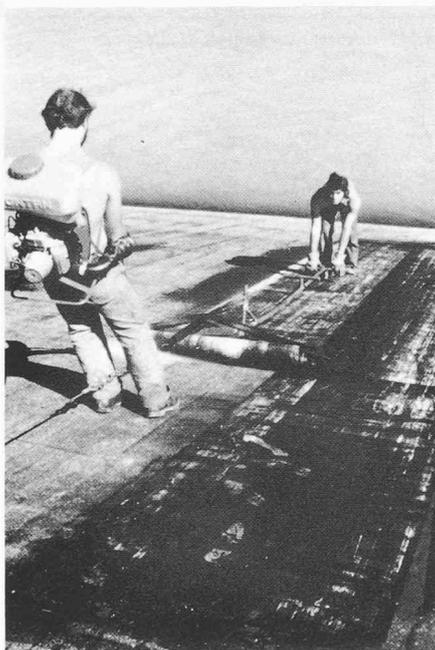
Bild 5. Beispiel Aufschweisens der PBD

vorgängige Aufbringen eines Voranstriches als Haftbrücke erwies sich als erforderlich. Das Aufschweisens der Dichtungsbahn zeigt Bild 5.

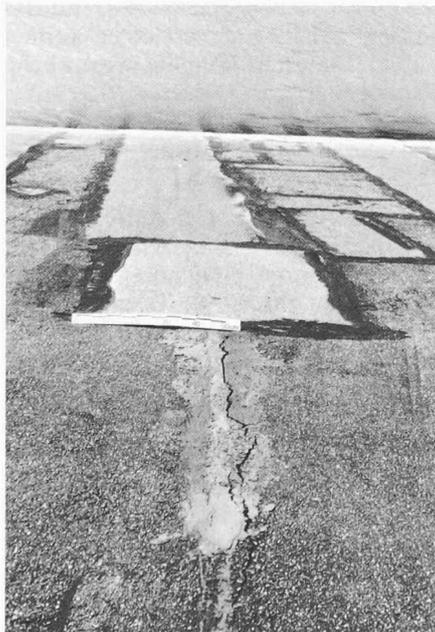
Bild 6. Erneuter Riss im mit Matrix geflickten Dichtungsbelag, Überbrückung durch die Polymer-Bitumen-Dichtungsbahn (PBD). Die PBD wurde bewusst nicht bis ganz hinaufgezogen

Der nach dem Aufschweisens der Polymer-Bitumen-Dichtungsbahn im Laufe der Zeit (Kriechen des Dichtungsbelages) wieder eingetretene Riss ist in Bild 6 sichtbar bis zur Dichtungsbahn (Massstab). Er läuft nicht durch die Dichtungsbahn durch, d.h. diese erfüllt ihre Abdichtungsfunktion trotz des im Dichtungsbelag und in der Mastixfüllung weiterlaufenden Risses und weist dadurch ein gewisses Rissüberbrückungsvermögen auf. Eine Prüfung für das Erarbeiten von Anhaltspunkten in Richtung dieser Materialbeanspruchung wurde in die neue Schweizer Norm SIA 281 aufgenommen, vorläufig ohne Anforderungen. Im nächsten Abschnitt werden Prüfeinrichtungen dazu kurz vorgestellt.

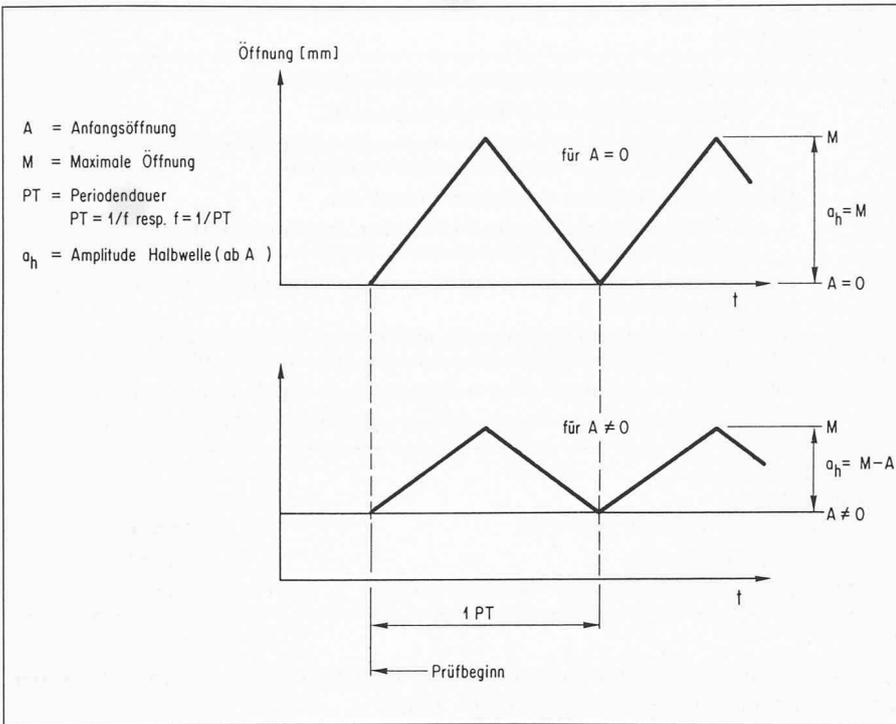
Bild 7. Ermüdungsversuch (Risse-Überbrückung). Schema zum Versuchsablauf (weggesteuert am Riss)

Ab dieser Ausgangsstellung wird bis auf eine «maximale Rissöffnung» *M* unter einer Dreiecksfunktion gefahren, gemäss Bild 7.

nung *A* auf die vorgegebene maximale Rissöffnung *M* erweitert. Die Prüfung wird weggesteuert mit einer Halbwelle unter Dreiecksfunktion gefahren. Für die Halbwelle beträgt die Amplitude $a_h = M - A$. Der Prüfkörper wird seitlich so aufgebordet, dass die eigentliche Prüffläche von 150×300 mm mit etwa

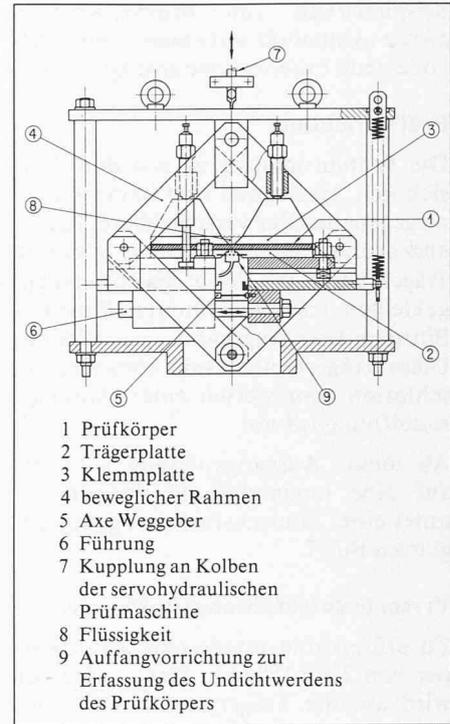
Bild 8. Einbau für Prüfung Nr. 11, Ermüdung in Prüfmaschine mit Klimakammer von -30 °C bis $+80\text{ °C}$ gemäss Bild 9

Die Prüfeinrichtung ist aus Bild 8 ersichtlich. Horizontal sind in einer Ebene gegeneinander verschiebbare Platten angeordnet. Darauf werden spezielle Trägerplatten mit der aufgeschweissten, geklebten oder geklemmten Polymer-Bitumen-Dichtungsbahn geschraubt. Diese Trägerplatten sind entweder geschlossen oder weisen eine «Anfangs-rissöffnung» *A* auf.

sem Zeitpunkt ausgeführten Zyklenzahl festgehalten (1 Zyklus bedeutet eine Bewegung ab Anfangsrissbreite A auf die maximale Rissöffnung M und wieder zurück auf die Anfangsstellung A). Massgebendes Kriterium für die Prüfung ist die erreichte Zykluszahl bis zum Undichtwerden des Prüfkörpers (siehe Bild 8).

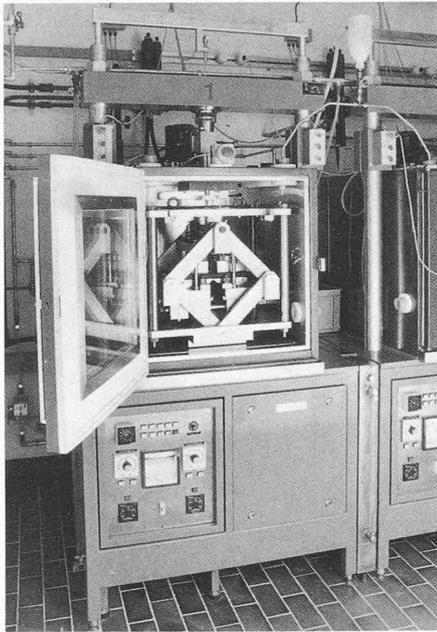
Bild 9. Prüfmaschine «Dynasphalt» mit Einbau für Ermüdungsprüfung gemäss Bild 8
