## Schutz-Imprägnierung auf Kalksandstein-Sichtmauerwerk

### Wirksamkeit und Auswirkungen zweier «Sprayschutzsysteme»

Von Jürg Pfefferkorn, Dübendorf und Hansruedi Preisig, Zürich

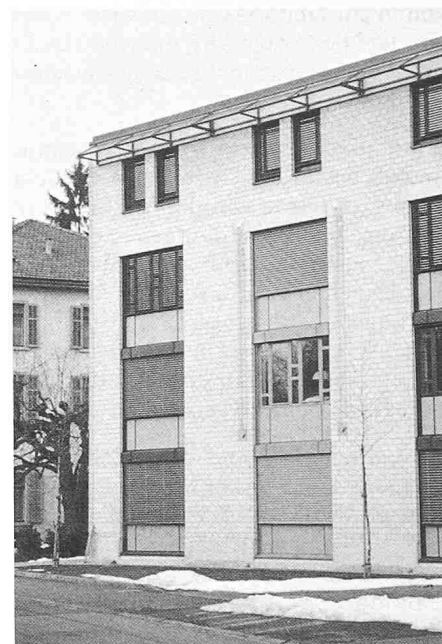
Bild 1. Fassadenausschnitt der Mehrzweckanlage Teuchelweiher in Winterthur

Mit dieser Frage hatte sich die Stadt Winterthur als Bauherrin der Mehrzweckanlage Teuchelweiher, die vom Architekten Prof. U. Baumgartner erstellt wurde, auseinandersetzen. Die Aussenwände dieser Mehrzweckanlage sind zweischalig und bestehen aus einer inneren tragenden Betonwand, einer äusseren schützenden Sichtkalksandsteinwand und einer dazwischenliegenden Wärmedämmschicht (Bild 1). Die Sichtkalksandsteinwand hat nebst der ästhetischen Funktion die Aufgabe, die Wärmedämmung vor allem vor der Witterung zu schützen. Dabei nimmt sie bei Beregnung vor allem auf den Wetterseiten Wasser auf, speichert es und gibt es wieder nach aussen ab. Das bei Schlagregen durch die Aussenschale nach innen dringende Wasser wird im Hohlraum zwischen Mauerwerk und Wärmedämmschicht abgeleitet. Bei guter Mauerwerksqualität ist diese eindringende Wassermenge jedoch gering.

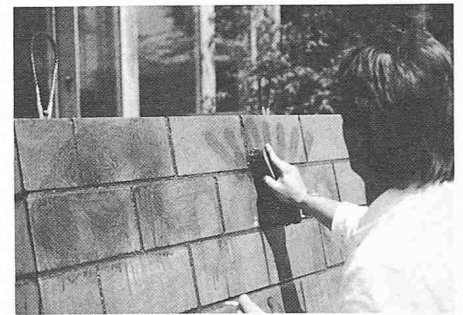
Bild 2. Reinigungsversuche mit Drahtbürste

Bild 3. Reinigungsversuche mit Hochdruckreinigungsgerät

Die mit dem Produkt B imprägnierte Wand versuchte ein Spezialist der Herstellerfirma zu reinigen. Zum Einsatz kamen ein Hochdruckreinigungsgerät mit einer Temperatureinstellung von 130 °C, eine spezielle Reinigungspaste und Lösemittel sowie eine Drahtbürste (siehe auch Bilder 2 und 3).

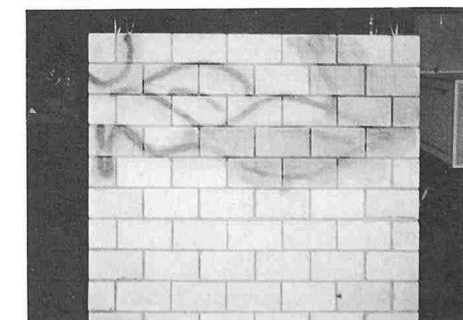
Bild 6. Probewand, behandelt mit dem Produkt B. Versprayingen vor der Reinigung

Trotz intensiven Bemühens sowie grossem materiellem und zeitlichem Aufwand liessen sich die Versprayedungen von den imprägnierten Wänden nicht befriedigend entfernen. Dies geht deutlich aus dem Zustand vor und nach der Reinigung hervor, wie er in den Bildern 4 bis 7 dargestellt ist.
