Zeitschrift: Schweizer Ingenieur und Architekt
Band: 105 (1987)
Heft: 30-31: Die Neubauten auf dem Jungfrauoch: 75 Jahre Jungfraubahn

Vom Projekt zum Detail

Von Urs Gysin, Meiringen

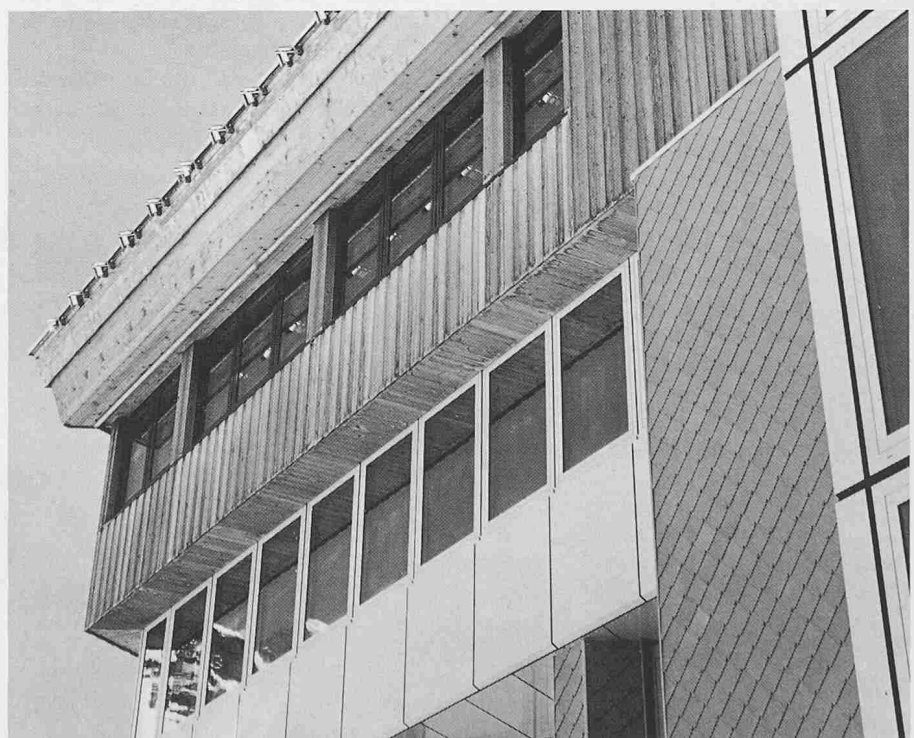
Fassadenausschnitt Ecke Südwest

□ Sockelpartien: Nach langen Abklärungen und Diskussionen mussten wir die ursprüngliche Idee einer Doppelschalenaussenwand in Beton und Natursteinvormauerung aus Kostengründen aufgeben. Wir entschlossen uns daher für eine Ausführung in Sichtbeton und Eternitverkleidung Wabendekung naturgrau. Eine hochwertige Wärmedämmschicht von 18 cm schützt die darunterliegende Beton- und Stahlkonstruktion.

□ Mittelpartie in vorgehängtem Alu-Fassadenelement weiss.

□ Dachrand mit darunterliegenden, vorspringenden Gebäudeteilen in sägeroher, unbehandelter Holzschalung. Holz ist in dieser feuchtigkeitsarmen Höhenlage unverwüstlich, und die mit der Zeit entstehende silbergraue Patina wird sich den übrigen Gebäudeteilen und der Landschaft angleichen. Besondere Sorgfalt verlangten die Detailplanung und Ausführung sämtlicher Anschlüsse und Übergänge bezüglich Dichtigkeit und funktionstüchtiger Hinterlüftung und Entwässerung.
