## Fassadensanierung mit Naturstein

Primarschulhaus «Bommern», Pfaffhausen

**Das 1970 erstellte Schulhaus mit Turnhallentrakt und Abwarthaus wurde einer Gesamterneuerung und Erweiterung unterzogen, wobei die Fassade vom Engagement der Bauherrschaft her ideell wie finanziell den wichtigsten Projektteil darstellte.**

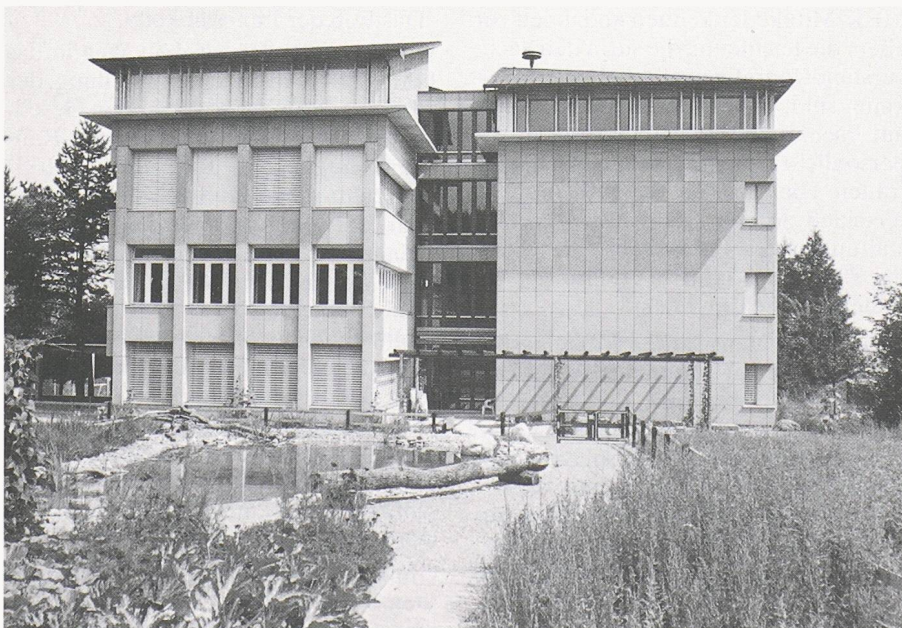
Bild 1. Sanierte und aufgestockte Schulanlage Bommern in Pfaffhausen, ZH. Erstmals wurde an diesem Bau eine grossflächige, hinterlüftete Fassade aus Schweizer Sandstein-Platten versetzt (Fotos: Pro Naturstein/Stadler)
