Holz-Beton-Verbunddecke aus der Sicht des Architekten

Autor(en): **Göddemeyer, Lorenz**

Zeitschrift: **Schweizer Ingenieur und Architekt**

Unterschiedliche Probleme in der Deckenkonstruktion bei Neu- und Umbauten führten den Architekten auf der Suche nach der wirtschaftlichsten Lösung zur Holz-Beton-Verbunddecke. Drei Beispiele zeigen die bei den Bauvorhaben angetroffene Problematik sowie die Lösung mit dem Holz-Beton-Verbundsystem.

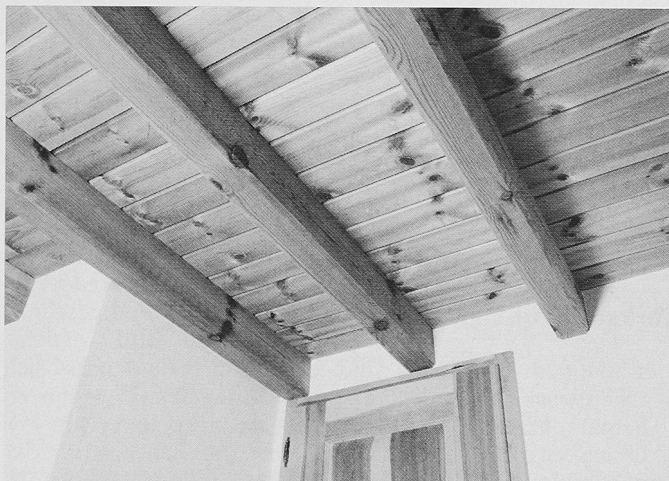
Bild 3. «Aufgehängter» Balken am Türsturz

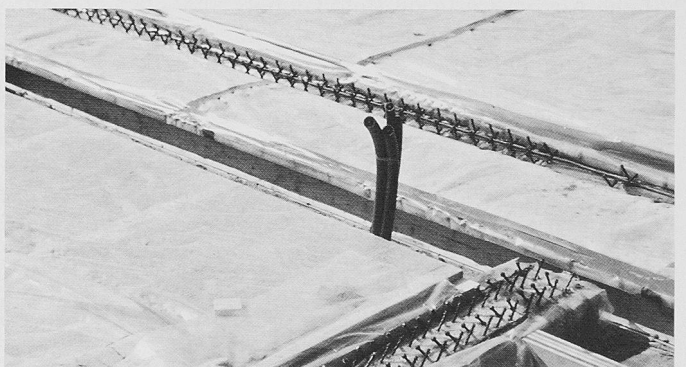
Bild 4. Neubau Schulhaus Eidmatt III in Wädenswil (Hurter & Thoma, Wädenswil). Plastikfolien verhindern die Verschmutzung der Akustikdecke und der Brett-schichtholzträger mit Zementmilch. (Foto: U. A. Meierhofer, EMPA, Dübendorf)

Die Anwendung von Holz-Beton-Verbunddecken im Neubau ist aber nicht auf kleine Objekte beschränkt. Zurzeit ist in Wädenswil ZH ein Schulhaus im Bau, wo in acht Schulzimmern Holz-Beton-Verbunddecken verwendet werden. Die Spannweite beträgt rd. 9 m; die Schalung zwischen den Holzträgern ist als Akustikdecke ausgebildet, welche zudem einen hohen Brandschutz ermöglicht.
