# Überdachung der Thuner Kunsteisbahn

Autor(en): **Golay, Alexandre**

Zeitschrift: **Schweizer Ingenieur und Architekt**

Band (Jahr): **113 (1995)**

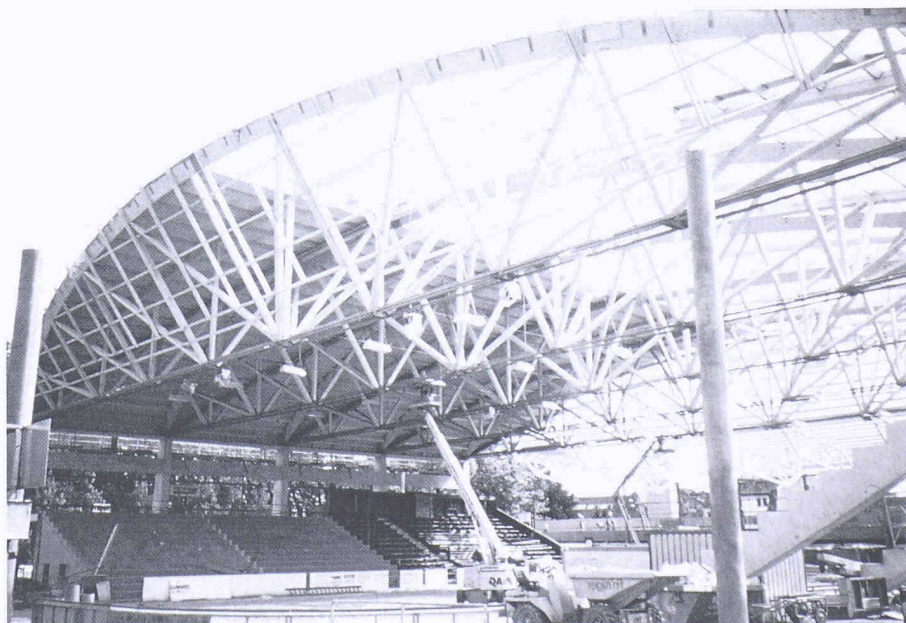
Die Dachkonstruktion aus fünf mächtigen Holzbindern ist teilweise bereits von der Dachhaut bedeckt (Bild: Isover, Lausanne)

Die Fachwerkträgerkonstruktion wurde mit Sekundärträgern und Pfetten ergänzt. Die Zwischenflächen des Bogendachs verkleidete man innen mit Holzleimentplatten. Die rund 3300 m<sup>2</sup> grosse Dachausenhaut besteht aus grauem Welleternit. Die gebündelten horizontalen Stahlzugstangen der Dachträger sind - zur Kontrolle eventueller Schäden - immer sichtbar.

Fläche: 3220 m<sup>2</sup>  
 Abmessungen: 66,8x41,4/52 cm, 18 m Höhe im mittleren Bogendacheil  
 Gewicht je Dachträger: 36 t  
 Spannweite der Dachträger: 64,5 m  
 Baumeisterarbeiten: Beton: 290 m<sup>3</sup>; Stahl: 28 t  
 Montagebau Holz: Holz: 308 m<sup>3</sup>, davon 305 m<sup>3</sup> Brettschichtholz  
 Stahl: 87 t, davon 59 t Gewi-Stahl und 28 t Flachstahl  
 Dämmung: Isover Luro HDF 614-Platten, Spezialformat 1x1,20 m.
