# Die Schule von Limberg

## Die Schule von Limberg

**Beschreibung der zweiten baulichen Sanierung einer Schulhauserweiterung aus den 60er Jahren, notwendig geworden, da die Sprache der Moderne ohne Vordächer dem Wetter trotz und wesentliche Qualitäten des Baus bei einer ersten Sanierung verunklärt worden waren.**

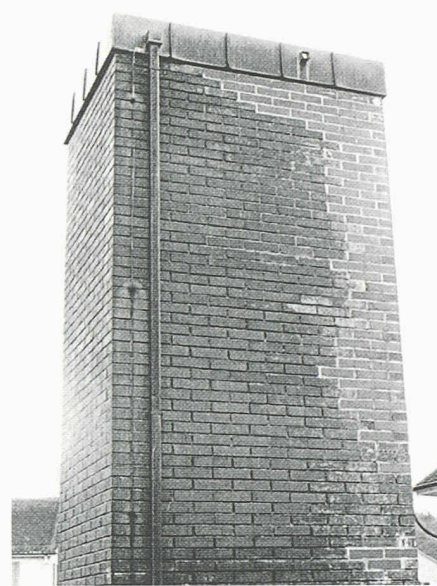
Schäden am Kamin

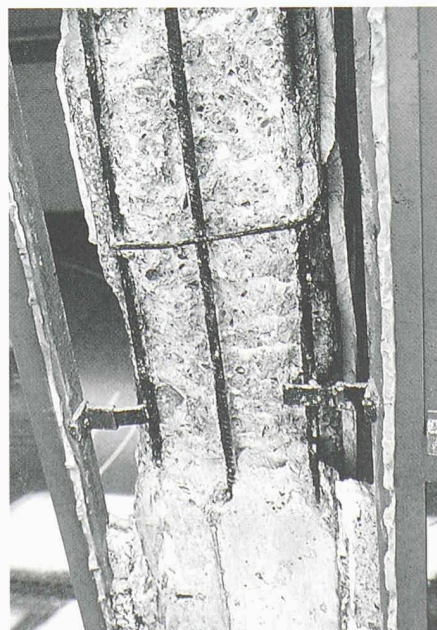
Des Nachts wurde die Brettschichtrahmen, bestehend aus fünf sperrigen Holzmodulen, zum Schulhaus transportiert, zuvor war die Sichtfassade aus Klinker abgetragen worden, und der darunter befindliche Beton, jetzt freigelegt, wurde sichtbar. Zumindest das, was davon übrig geblieben war: Nackte Armierung klaffte dort, anstelle des Betons als Folge der unachtsam angebrachten Aufhängungen der grossen Metallfenster der ersten Sanierung. So wurde eine unvorhergesehene zusätzliche Betonsanierung der tragenden Unterkonstruktion angesichts ihres katastrophalen Zustandes unumgänglich. Dennoch wurde der Kostenrahmen von 1,06 Mio. Franken deutlich unterschritten.

Betonschaden an der Tragstruktur der Südwestfassade
