**Zeitschrift:** Tec21  
**Band:** 127 (2001)  
**Heft:** 41: Werkstoff Holz

**Artikel:** Holz wieder entdeckt: Holzkonstruktionen im Wildbachverbau  
**Autor:** Frei, Martin / Böll, Albert  
**DOI:** <https://doi.org/10.5169/seals-80220>

# Holz wieder entdeckt

Holzkonstruktionen im Wildbachverbau

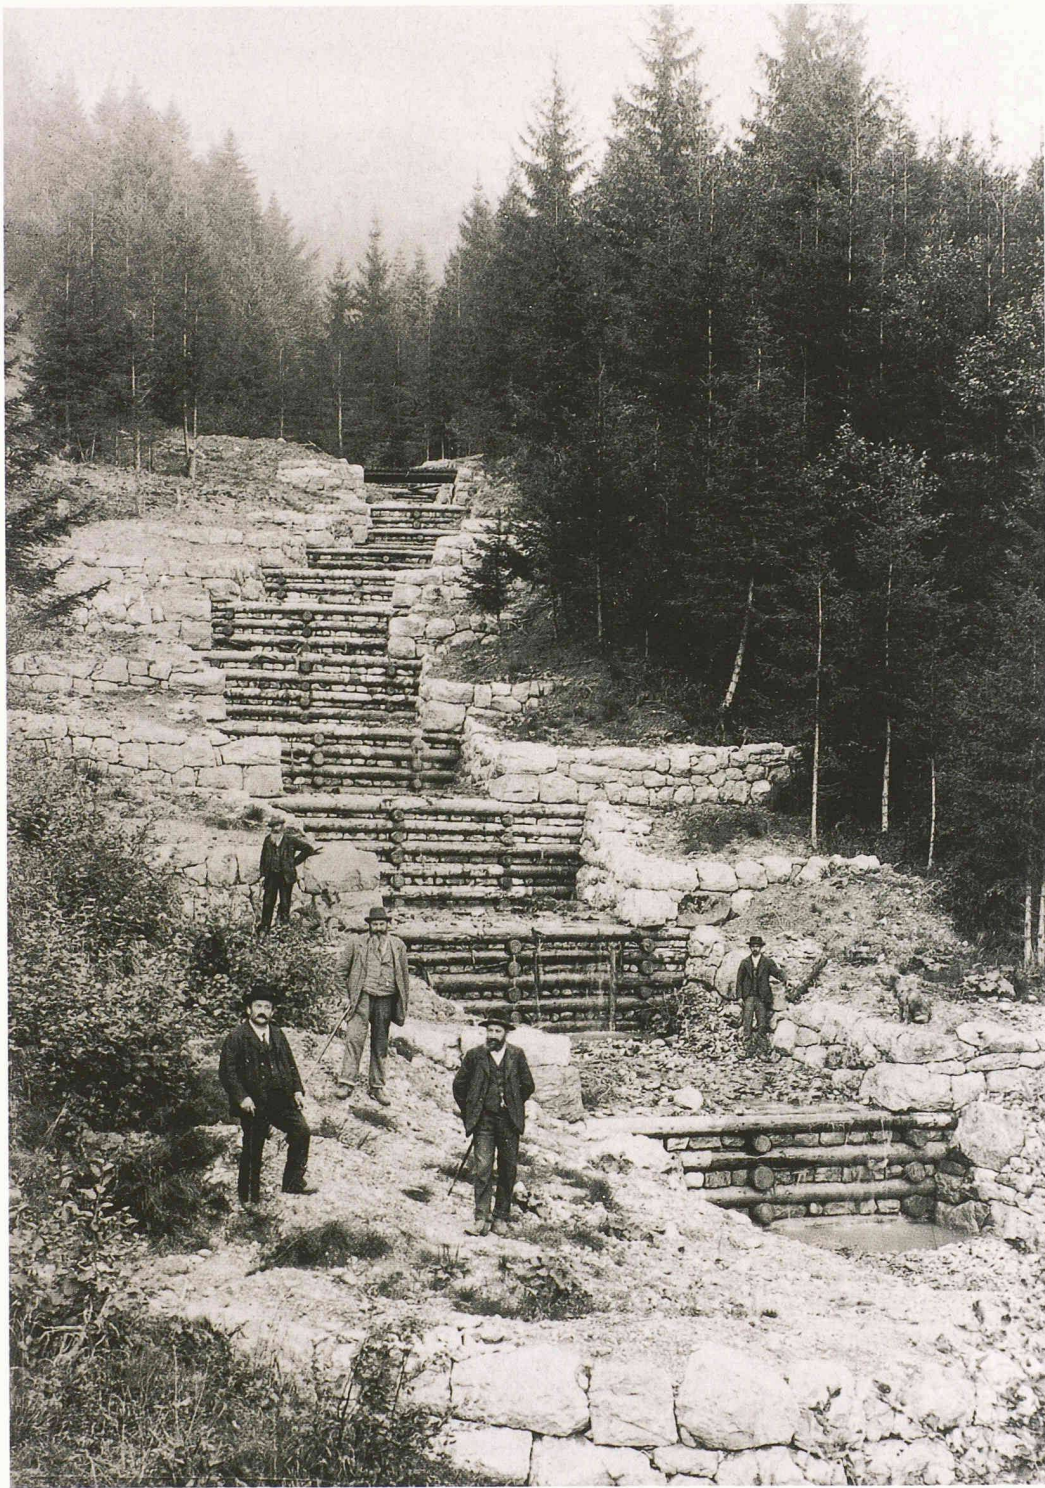
1

Sperrentreppe bei der Fertigstellung 1905  
im Gebiet von Gams SG. (Bild aus «Gamser Wild-  
bäche»)

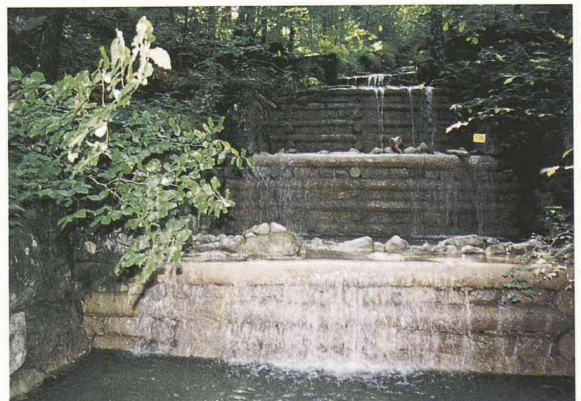
2

Sperre aus Fichten- und Tannenholz im Gebiet der  
Gamser Wildbäche. Das Alter der Sperre beträgt  
über 90 Jahre

Von entscheidender Bedeutung für die Verlängerung der Lebensdauer ist handwerkliches Geschick und Erfahrung in der Bauausführung. In einigen Gegenden der Schweiz war anfangs des 20. Jahrhunderts ein grosser Erfahrungsschatz über das Bauen von zweiwandigen Holzkastensperren vorhanden. Im Gebiet der Gamser Wildbäche SG wurden sehr kunstvolle Sperrentreppen aus Fichten- und Tannenholz gebaut, welche Ausfachungen und Längswerke aus Blocksteinen hatten (Bild 1). Solche sorgfältig konstruierten Verbauungen können ein Alter von über 90 Jahren erreichen (Bild 2). Die Lebensdauer kann zusätzlich verlängert werden durch einen zweckmässigen Unterhalt. So lassen sich durch Kontrollgänge, welche periodisch und nach grösseren Niederschlagsereignissen stattfinden, Schäden und Schwachstellen erkennen und beheben, solange sie noch kein grösseres Ausmass angenommen haben. Verschiedene Beobachtungen über den Zustand von Sperren zeigen, dass beispielsweise bei den Sperrenflügeln früher Schäden auftreten als am Sperrenhauptkörper. Durch rechtzeitige Erneuerung von einzelnen Werkteilen kann die Funktionstauglichkeit der Holzsperrre über längere Zeit aufrecht erhalten werden.

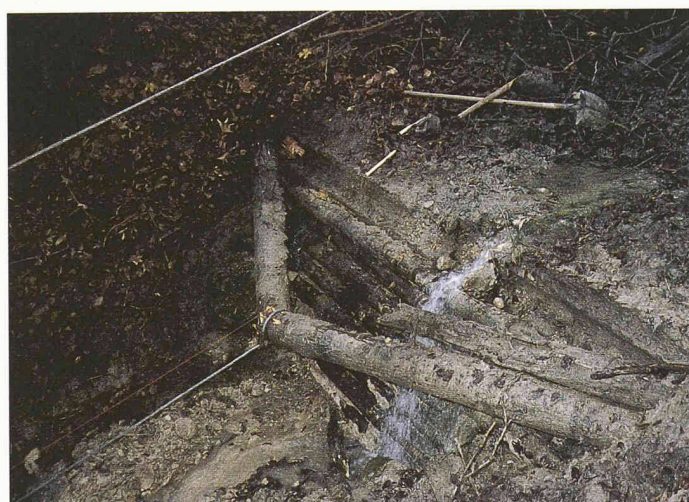
4  
**Biegebruchversuch an einer einwandigen Holzsperrung. Das Rundholz ist in Balkenmitte und bei der rechten Einbindung gebrochen (in Fließrichtung betrachtet). Als Kraftquelle diente eine traktorbetriebene Seilwinde**

Mit einer weiteren Versuchsanordnung wurde im Gebiet Hirzel ZH an vier rund 50 Jahre alten, einwandigen Sperrungen aus Fichtenrundholz Biegebruchversuche durchgeführt (Bild 4). Für die Resultatauswertung wurde für das einzelne Rundholz der Grenzwert des Biegemoments beim Bruch (Bruchmoment  $M_{u,eff}$ ) mit dem rechnerischen (elastischen) Biegevermögen des zugehörigen Rundholzquerschnitts  $M_{adm}$  verglichen (Bild 5). Dieser Ansatz wurde gewählt, weil bei einer Belastung bis zum Bruch die Spannungs-Dehnungskurve nur am Anfang der Belastung linear verläuft. Bei höheren Belastungen beginnt sich das Holz plastisch zu verformen und die Spannungs-Dehnungskurve flacht sich ab. Die Untersuchung Hirzel ZH ergab, dass die effektiven Spannungen beim Versagen auf Biegung wesentlich höher waren als die zulässigen Spannungen nach SIA 164, obwohl die Sperrung in einem schlechten Zustand war. Dies zeigt, dass Holzkonstruktionen bei der Bemessung nach derzeit gültiger Norm mit vergleichsweise hohen Sicherheitsfaktoren beaufschlagt sind und deshalb in dieser Hinsicht gegenüber Tragwerken aus Stahl oder Stahlbeton vermutlich benachteiligt werden.
