Zeitschrift: Tec21
Herausgeber: Schweizerischer Ingenieur- und Architektenverein
Band: 127 (2001)
Heft: 15: Strassenbeläge

Artikel: Verhinderung von Betonschäden infolge Alkali-Aggregat-Reaktion
Autor: Thalmann, Cédric / Zingg, Jürg / Rytz, Gerhard
DOI: <https://doi.org/10.5169/seals-80143>

Verhinderung von Betonschäden infolge Alkali-Aggregat-Reaktion

Die Alkali-Aggregat-Reaktion ist in der Schweiz eine noch wenig untersuchte Reaktion des Konstruktionsbetons. Deren Auswirkungen können jedoch so weit führen, dass der Beton dauerhaft geschädigt ist. Der vorliegende Artikel erklärt die Mechanismen und zeigt Wege zur deren Verhinderung auf.

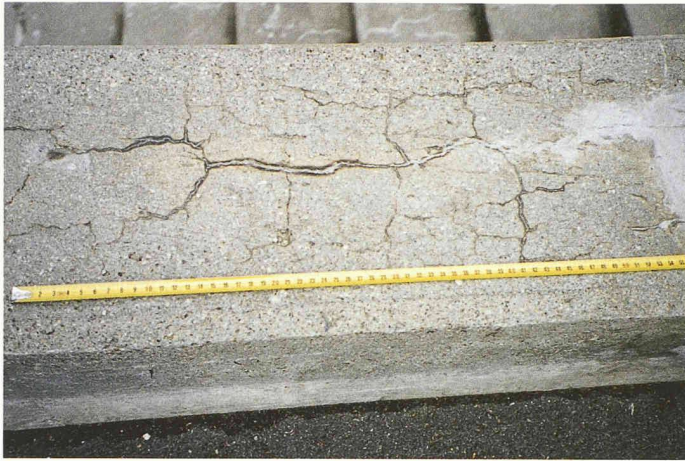
2

Seitenmauer Fussgängerunterführung im Kt. Neuenburg: Im Zentrum der dunklen Rissfüllungen ist das helle Gelprodukt der AAR erkennbar (Bilder: B-I-G, Büro für Ingenieurgeologie)

Das Alkali-Silika-Gel, das sich bei der AAR bildet, füllt primär die Hohlräume im Beton. Erst in einer zweiten Phase führt der daraus folgende Überdruck zu einem Rissystem im Beton. Auch Abplatzungen (pop outs) können beobachtet werden, die bei gewissen Bauten ein Sicherheitsproblem darstellen. Eine Volumenzunahme des Betons in Form einer leicht gewölbten Betonoberfläche ist ebenfalls ein typisches Merkmal. Weitere Betonschäden folgen unmittelbar, sobald der Beton die ersten Mikrorisse aufweist. Das Gel selber ist chemisch instabil und kann wieder aufgelöst werden, so dass es oft nicht erkennbar ist (Bild 2). Eine beginnende AAR kann nur mit grösseren Eingriffen und oft nur mit bescheidenem Erfolg gestoppt werden.

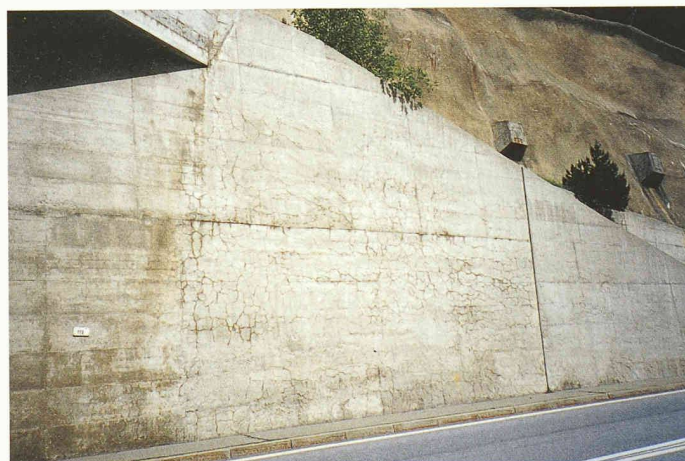
5

Stützmauer Kt. Wallis: AAR-Risse, die im wetterexponierten Bereich gut erkennbar sind

Typische AAR-Rissmuster sind auf Bild 4 bis 6 erkennbar. Bei den verwendeten Zuschlagstoffen dieser Betonkonstruktionen handelt es sich um Alluvialkiese, wie sie üblicherweise eingesetzt werden. Betonschäden infolge AAR konnten bis anhin in den meisten Regionen der Schweiz nachgewiesen werden.

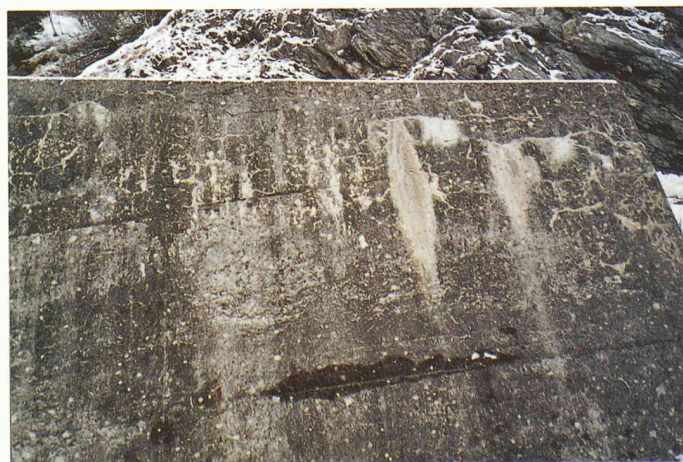
6

Stützmauer Kt. Graubünden: AAR-Risse im oberen Teil der Mauer mit deutlichen Kalkausblühungen

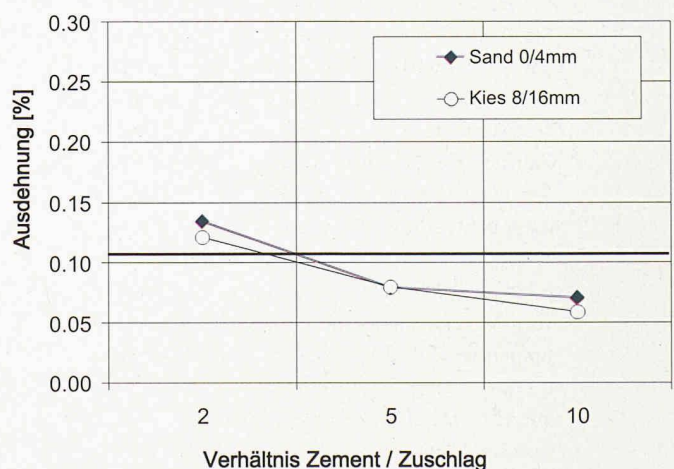
8

Mikrobarprüfung der untersuchten Zuschlagstoffe. Die Bestimmung der Reaktivität erfolgt aufgrund der Längenausdehnung. Zuschläge, die bei allen Zement-/Zuschlagstoff-Verhältnissen eine Längenausdehnung < 0,11 aufweisen, gelten als nicht reaktiv

Die Petrographie-Analyse wurde nach wenigen Tagen abgeschlossen und führte zum Resultat, dass die Zuschläge als AAR-gefährdet eingestuft werden müssen. Die Mikrobarprüfung mit den vorgesehenen Zuschlagstoffen wurde unmittelbar ausgelöst, so dass nach sechs Arbeitstagen die ersten Ergebnisse vorlagen. Auch die Mikrobar-Untersuchung ergab, dass die geprüften Zuschlagstofffraktionen (Sand 0/4 und Kies 8/16 mm) als potentiell AAR-gefährdet gelten. Gemäss der Norm AFNOR ist der Grenzwert für nicht reaktive Zuschlagstoffe auf eine Längenausdehnung von kleiner 0,11% festgelegt (Bild 8).

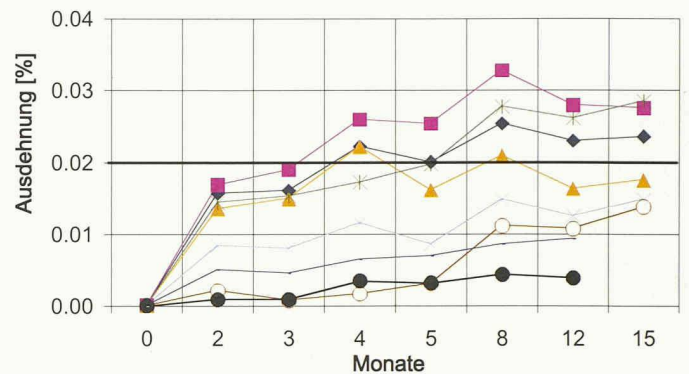
- ◆ CEM I 42.5
- ▲ CEM II/A-L 32.5 R
- ✦ CEM I 42.5 + 20% Flugasche
- CT 180/8
- CEM I 42.5 HS
- CT 180/6
- ◊ CT 180/6 + 20% Flugasche
- CEM I 42.5 + 30% Flugasche

AAR-Performance-Prüfung (ohne Alkalizusatz) mit verschiedenen Zementtypen: Betonmischungen mit einer Expansion unter 0,02% nach 5 Monaten gelten als nicht AAR-gefährdet

Um das Langzeitverhalten zu beobachten, wurden diese Prüfungen über 12 Monate gemessen (gem. Norm nur 5 Monate). Aus Bild 9 geht deutlich hervor, dass der CT 180 mit 8% Mikrosilika die tiefsten Expansionswerte aufzeigt. Unterhalb des Grenzwertes liegen auch folgende Mischungen: CT 180 mit 6% Mikrosilika und 20% Flugasche; CEM I 42.5 mit 30% Flugasche; CT 180 mit 6% Mikrosilika.
