# Elektrochemische Chloridentfernung: Praxisbeispiel

**Die Elektrochemische Chloridentfernung (ECE) ist ein Verfahren zur zerstörungsfreien Instandsetzung von chloridhaltigen Stahlbetonbauten. Das Verfahren wurde im Sommer 2000 zur Instandsetzung von Brückenpfeilern an der A2 im Kanton Uri angewendet. Die Erfahrungen zeigen, dass dieses Verfahren unter gewissen Bedingungen den anvisierten Erfolg bringt.**

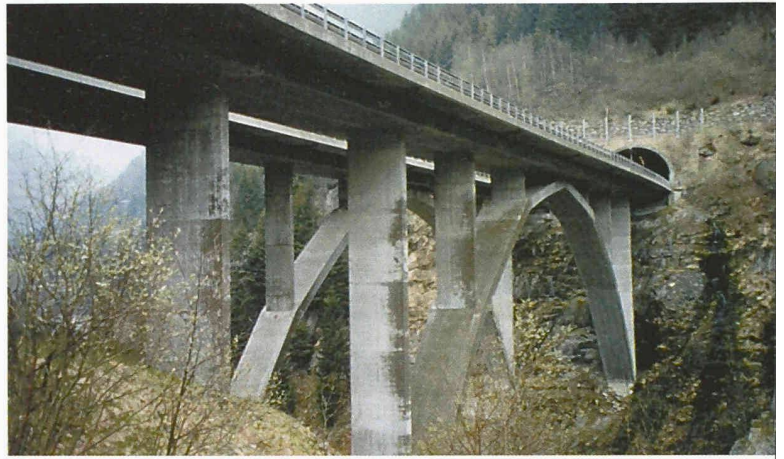
1  
 Reussbrücke Schöni, A2 Kanton Uri  
 2  
 Prinzipskizze: Aufbau des ECE-Systems

Die Methode des elektrochemischen Chloridentzuges basiert auf der Tatsache, dass die freien, d.h. nicht im Zement des Betons gebundenen Chloridionen eine negative Ladung aufweisen. Wird zwischen der Betonoberfläche und der Bewehrung ein elektrisches Feld aufgebaut, so bewegen sich die negativ geladenen Ionen von der negativ geladenen Bewehrung (Kathode) weg zur Betonoberfläche hin. Das elektrische Feld wird durch ein auf die Betonoberfläche aufgebrachtes Titanetz (Anode) im Beton erzeugt. Der Gleichstrom wird über einen Gleichrichter (siehe Prinzipskizze) in die Bewehrung eingespeist.
