Erdbebenertüchtigung eines Hochhauses: CFK-Lamellen und -Schubwinkel zur Verstärkung von Mauerwerk

Zeitschrift: **Tec21**

Band (Jahr): **127 (2001)**

Heft 36: **Erdbebensicheres Bauen**

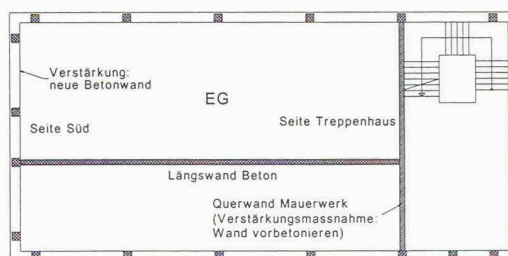
2
Typische Gebäudegrundrisse mit den getroffenen Massnahmen

Verstärkungsmassnahme:
Mauerwerk mit CFK-Lamellen

Das Bettenhaus des Internats Gymnasium Friedberg in Gossau (Bild 1) wurde 1999/2000 auf einen modernen Standard umgebaut. In diesem Zusammenhang wurde die Konstruktion bezüglich des Tragverhaltens überprüft. Das Gebäude ist rund 24 m lang, 12 m breit und 22 m hoch (Bilder 2 und 3). Das gesamte Untergeschoss besteht aus bewehrten Betonwänden. Die Wände sind mit Streifen auf einer Moräne mit kiesig-sandigen Zwischenlagerungen fundiert. Das Erdgeschoss ist in Längsrichtung in etwa der Gebäudemitte durch eine bewehrte Betonwand, in Querrichtung jedoch nur durch zwei Mauerwerkswände beim Treppenhaus gehalten. Die Schwerlasten werden neben der Längswand durch Stahlbetonstützen entlang des Gebäudeendes abgetragen. Im ersten bis sechsten Obergeschoss besteht die Längswand auch aus bewehrtem Beton. Aussparungen dienen als Türöffnungen in die einzel-

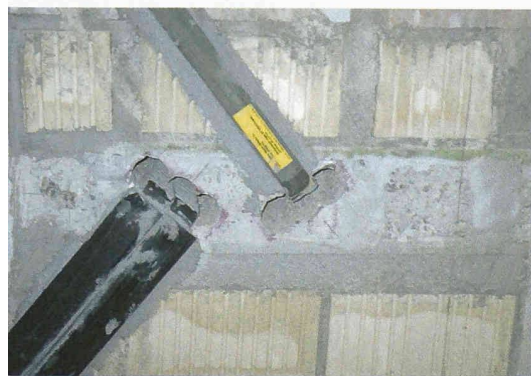
7 und 8

Knotenpunkt Treppenhaus

Die Mauerwerkswände auf der Treppenhausseite vom vierten bis sechsten OG wurden auch mit CFK-Lamellen verklebt. Doch die Stirn der begrenzenden Betondecken liegt gegen das Treppenhaus frei. Die vertikalen Lamellen konnten auch wieder über eine genügende Verbundlänge in den darüber bzw. darunter liegenden Wänden verankert werden. Zur Verankerung der CFK-Diagonalen wurden die CFK-Schubwinkel in nebeneinander platzierten Bohrlöchern ($D = 50$ mm, Tiefe rund 22 cm) in die Betondecke geklebt. Auf dem frei liegenden Schenkel des Winkels konnten die Diagonalen über eine genügende Verbundlänge verankert werden. Da jedoch ein oder zwei nebeneinander liegende Winkel einen zu kleinen Tragwiderstand ergeben, wurde analog dazu eine zweite Lage Winkel über die erste Lage und die Lamellendiagonalen gesetzt. Die aufgrund der Lage der Bohrlöcher entstehenden Exzentrizitäten und die Querkzugkräfte wurden mit Gewindestangen und Konterplatten aus Stahl aufgenommen (Bilder 7 und 8). Vor der Sanierung waren die zu verstärkenden Mauerwerkswände lediglich mit einem Verputz verkleidet. Zum Aufkleben der Lamellen wurden Schlitzfräse im Verputz ausgefräst. Um Fugenrisse zwischen neuem und altem Verputz zu verhindern und um eine allfällige Beschädigung der Lamellen durch Aufhängen von Bildern usw. zu entschärfen, wurden über den Verputz und die Lamellen neue Gipskartonplatten vorgehängt. Der Platzverlust ist damit nur sehr gering, und genannte Nachteile konnten günstig eliminiert werden.
