Zeitschrift: **Tec21**

Heft 24: **Fussball und Baugeschichte**

Leichte Überdeckung

Für die Überdachung des Olympiastadions Berlin mussten die Architekten eine funktionale und denkmalgerechte Lösung finden. Die Öffnung des Daches auf einer Seite ist dank einer speziellen Tragarmkonstruktion möglich und gibt den Blick zum Maifeld frei.

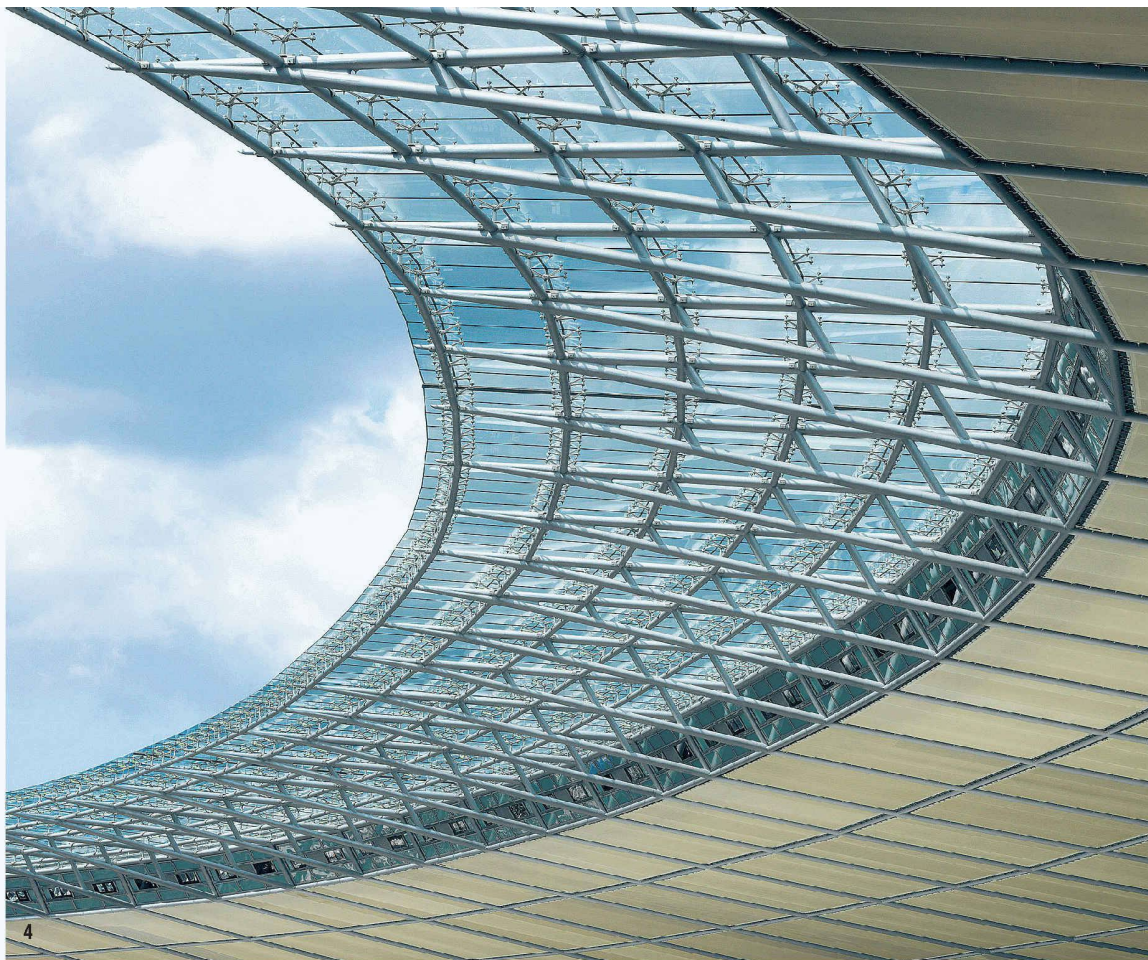
4

Schnitt durch einen der 76 radial ausgerichteten Fachwerkbinder. Zwischen oberer und unterer Membran liegen die Wartungsstege für die Reinigung (Pläne: gmp-Architekten)

Tonanlage, der Zuschauer kann ausserdem die beleuchtete Stahlkonstruktion im Inneren des Daches sehen. Im Dachzwischenraum liegen auch die Erschliessungsstege für Wartung und Reinigung. Halterungen für die technische Ausstattung wurden ebenso eingebaut.
