REISEBEGLEITER

Seit 1997 hängt die Grossplastik von Niki de Saint Phalle im Zürcher Hauptbahnhof und macht als Schutzengel ununterbrochen seine Arbeit. Am Dach der grossen Bahnhofshalle aufgehängt, begegnen ihm täglich tausende Reisende. Der schwebende, farbige Engel soll sie für einen kurzen Moment auf ihrem Weg begleiten und sinnbildlich beschützen.

KUNSTOBJEKT ALS TECHNISCHE HERAUSFORDERUNG

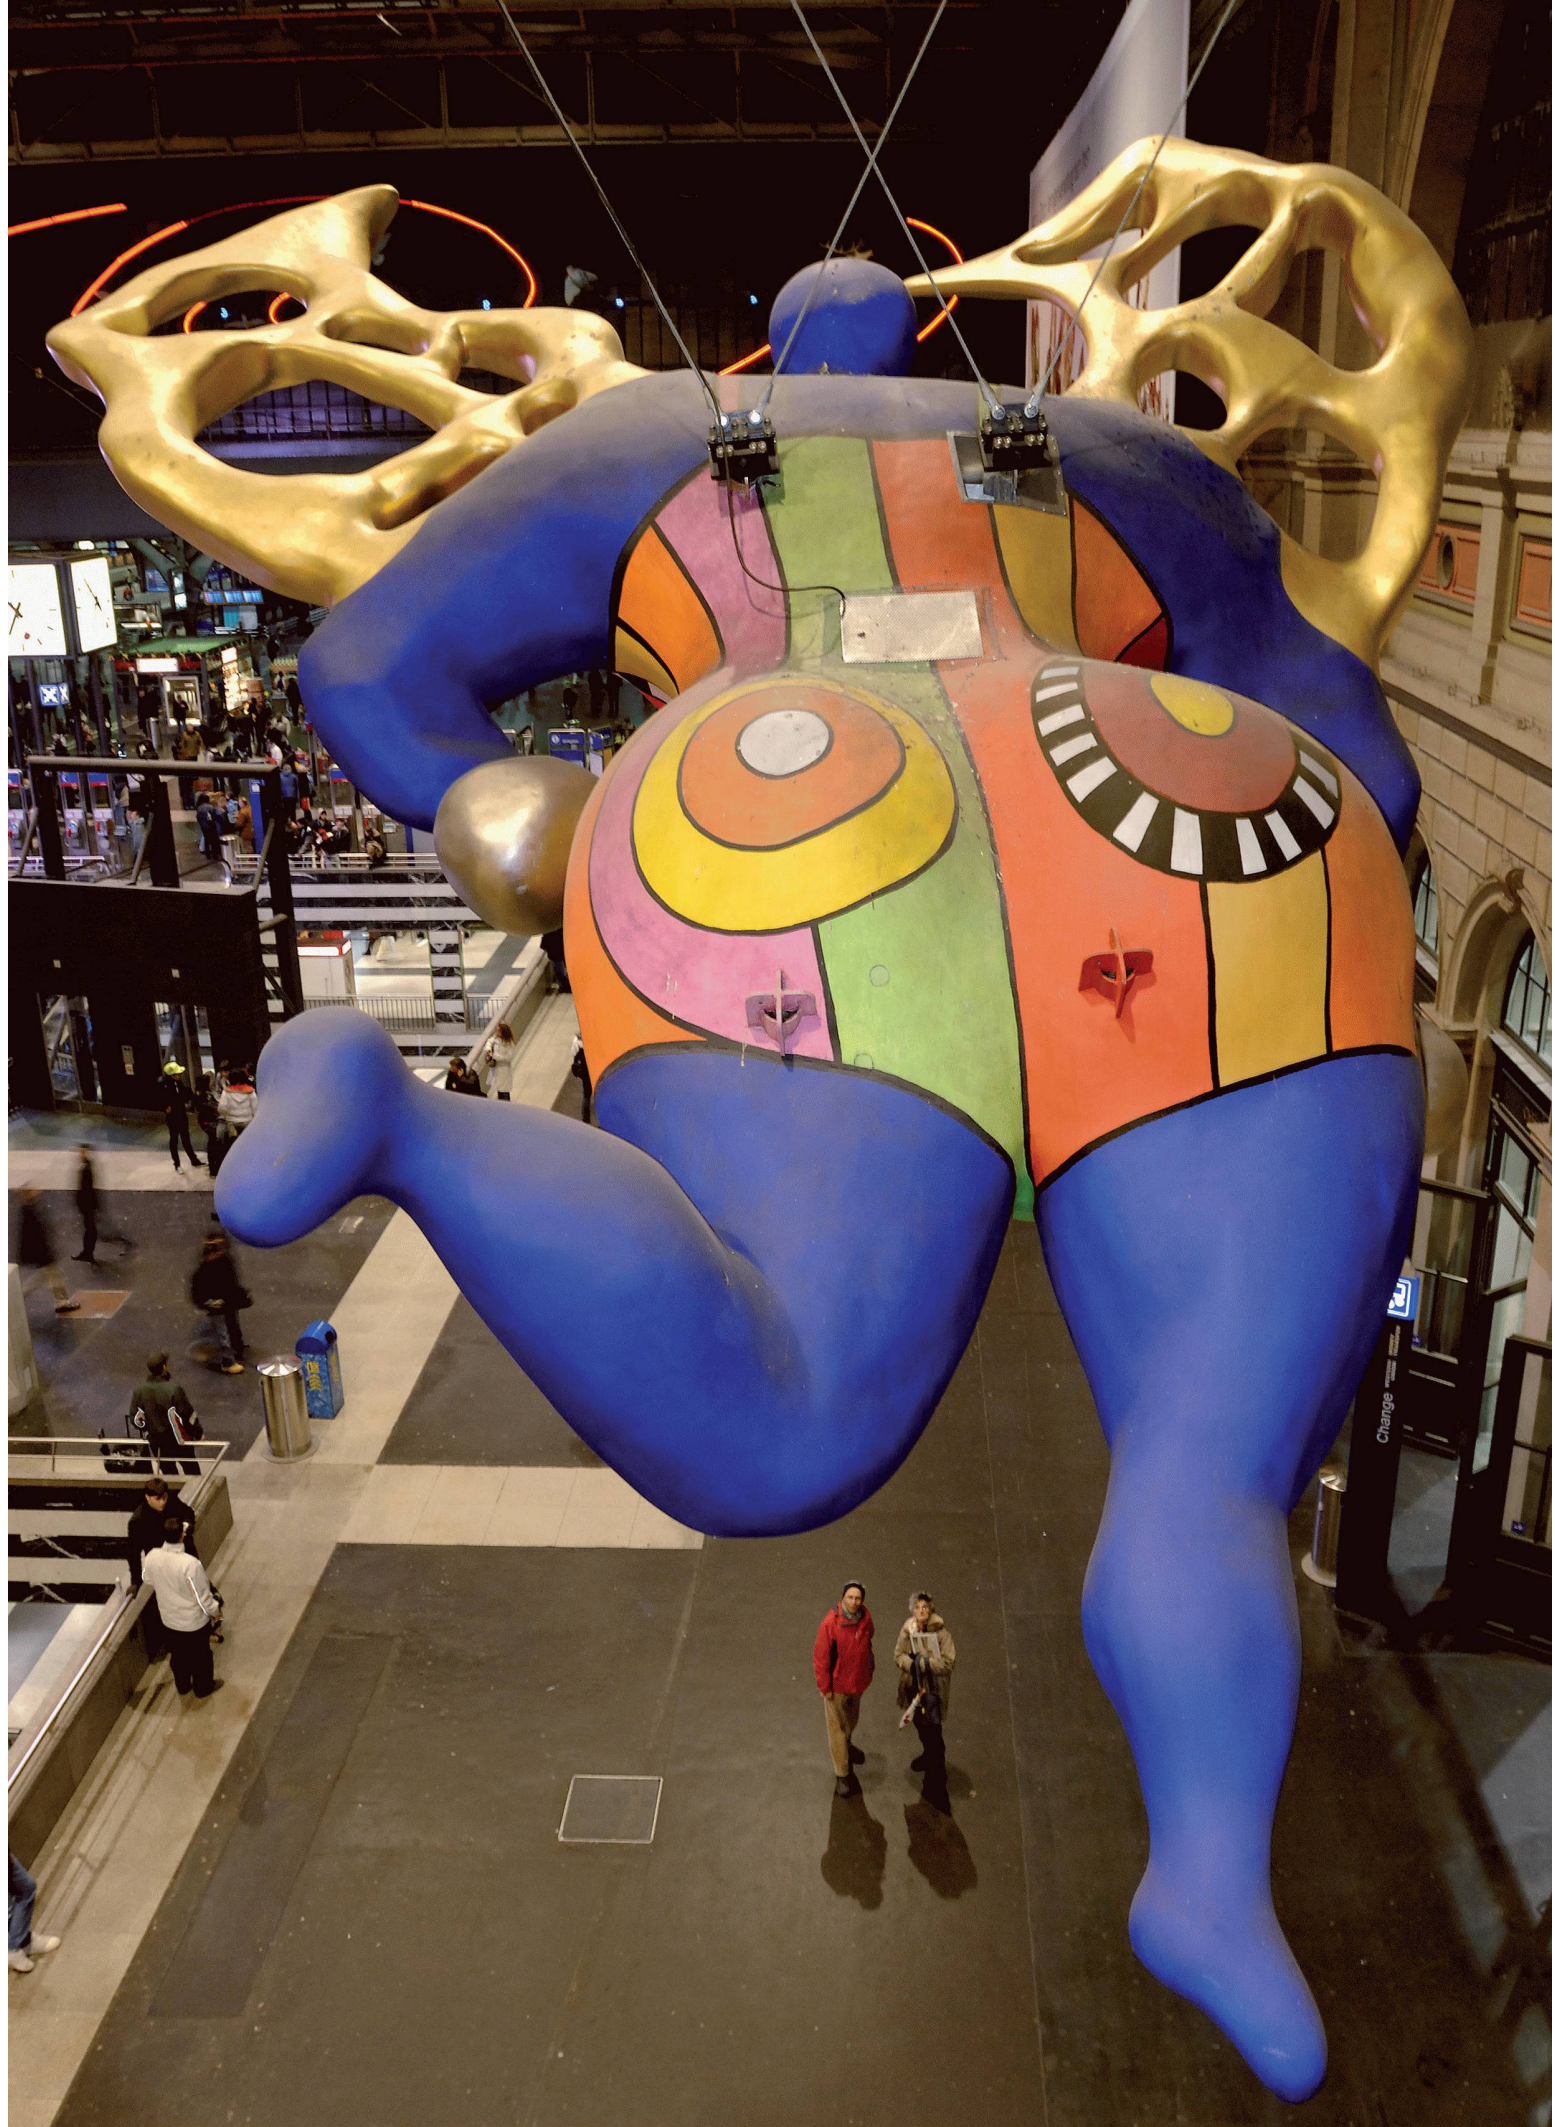
01 Vom Dach der Bahnhofshalle hängend, schwebt der Schutzengel über den Köpfen der Reisenden. Gut ersichtlich sind die Staubablagerungen und die Verschmutzung durch Taubenexkremete. Das Schweizerische Institut für Kunstwissenschaft hält in einem Gutachten fest, wie mit der speziellen Acrylfarbe umgegangen werden muss und wie der Reinigungsprozess vorzustattgehen soll

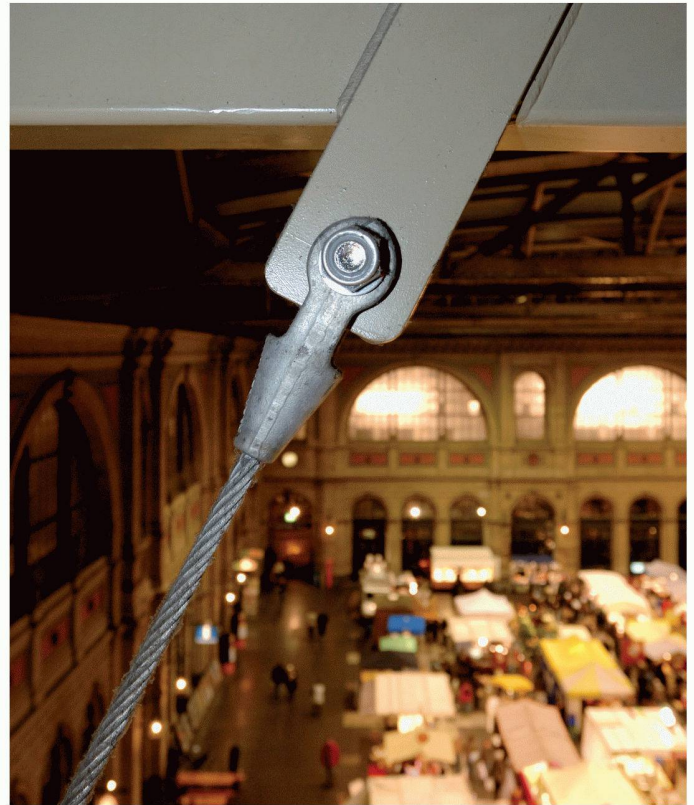
03 Anschluss eines Tragseils aus Stahl am Verteilsträger, der wiederum an Lastknoten am Fachwerkträger des alten Daches befestigt ist

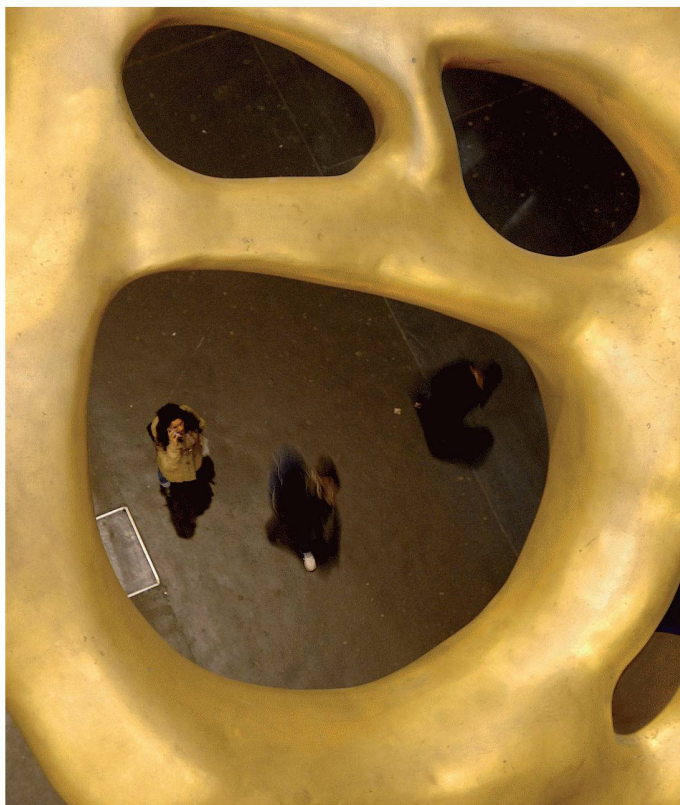
04 Die Reisenden eilen direkt unter dem Engel vorbei. Wegen der exponierten Lage und des daraus folgenden Gefährdungspotenzials mussten die Planer entsprechende Sicherheitsvorkehrungen treffen

Der für die Sicherheit der Passanten unter der Kunstfigur verantwortliche Bauingenieur war sich der exponierten Lage, des Gefährdungspotenzials und der dynamischen Eigenheiten dieses Objektes bewusst – ebenfalls seiner Grenzen bezüglich Ausbildung und Erfahrung. Deshalb wurde für die dauernde Überwachung eine Fachperson aus der Seilbahntechnik gesucht und mit Stefan Barandun der Bündner Ingenieurfirma Barandun-Tech GmbH, auch gefunden. Barandun wies darauf hin, dass aus sicherheitstechnischen Gründen dieselben Normen wie in der Seilbahntechnik angewendet werden sollten. Er ordnete an, die Seile in regelmässigen Abständen von mindestens fünf Jahren mit einem Zugversuch im Herstellerwerk auf ihre Festigkeit zu prüfen und wenn nötig zu ersetzen. Ausserdem wurden vergrösserte Seilköpfe nötig, denn die Krafteinleitung in die bestehenden, filigranen Ösen erfolgte nicht in Seilrichtung, sondern verursachte neben Normalkräften auch Momente, die die Laschen verformten. Aus diesem Grund entwickelte Barandun ein kardanisches (allseitig drehbares) Gelenk, sodass die Krafteinleitung über die Laschen in Seilrichtung erfolgte. Eine unerwünschte Momentenbeanspruchung konnte so verhindert werden. Zwei weitere Ösen bei den Pobacken der Figur waren für weitere vier Seile vorgesehen. Diese konnten jedoch nicht verwendet werden, da die Schräglage des Engels sonst nicht dem Wunsch von Niki de Saint Phalle entsprochen hätte.
