Grüne Lunge

GRÜNE LUNGE

Der innerstädtische Grünraum, zwischen dem Bahnhof und dem Bäderquartier gelegen, umspannt das Kurtheater und das heutige Grand Casino in Baden. In den letzten Jahren wurde der Kurpark zwar gepflegt, auf tief greifende Unterhaltmassnahmen hat man jedoch verzichtet. Nun wurde die erste Etappe des von Schweingruber Zulauf Landschaftsarchitekten erarbeiteten Idealplans umgesetzt. Eröffnet wird der sanierte Kurpark Ende Juni 2009.

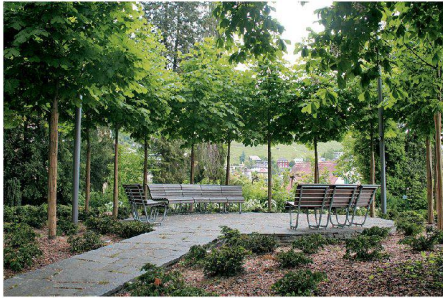
02 Neu gestaltete Aussichtskanzel nördlich des Stadtcasinos

Im Zuge der Rodung und Auslichtung wurde nördlich des Stadtcasinos eine Aussichtskanzel geschaffen, die den Blick über die Limmat nach Ennetbaden erlaubt. Um die Attraktivität des nördlichen Teils des Parks weiter zu fördern, werden auf einer Lichtung Skulpturen von Hans Trudel⁴ aufgestellt. Die Plastiken «Der Verwundete», «Narkissos» und «Erwachen» sind bisher an diversen Orten in Baden und Umgebung zu finden und sollen nun zu einer Gruppe formiert werden. Die Figuren «Bacchus» und «Sich Abkehrende» behalten ihre bisherigen Standorte im Kurpark.

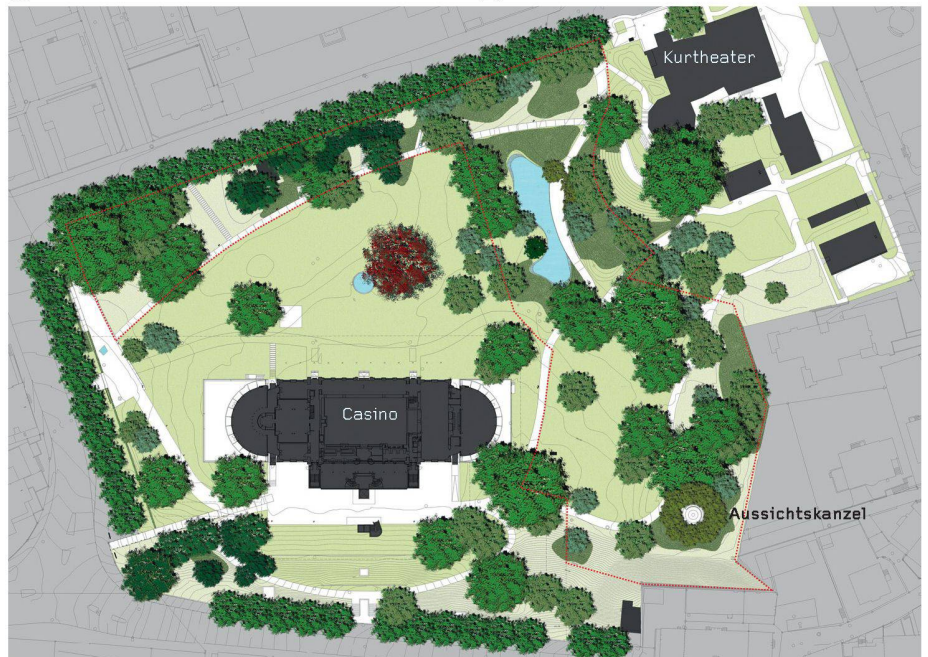
05 Lageplan des Kurparks Baden: Die 1. Etappe des Idealplans wurde umgesetzt. In weiteren Etappen ist zum Beispiel vorgesehen, Gebäude wie das Gärtnerhaus neben dem Kurtheater abzubauen und den Park zu vergrössern. Ob und wann dies geschieht, hängt von angrenzenden Bauvorhaben wie beispielsweise dem Bau des Stadtcasino-Annexes ab (Plan: Schweingruber Zulauf Landschaftsarchitekten)
