Zeitschrift: **Tec21**

MODERNE MODERNE

Das Übereinanderstapeln sportlicher Einrichtungen ist en vogue. Was zeitgemäss scheint, wurde schon in der Klassischen Moderne praktiziert: In Biel steht eine Anlage aus den 1930er-Jahren, in der ein Schwingraum, zwei Turnhallen und eine offene Gymnastikterrasse übereinandergestapelt sind. Das Beispiel zeigt nicht nur, dass die Gebäudetypologie heutigen Ansprüchen genügt, sondern auch, wie eine energetische Sanierung gestalterisch überzeugend umgesetzt werden kann.

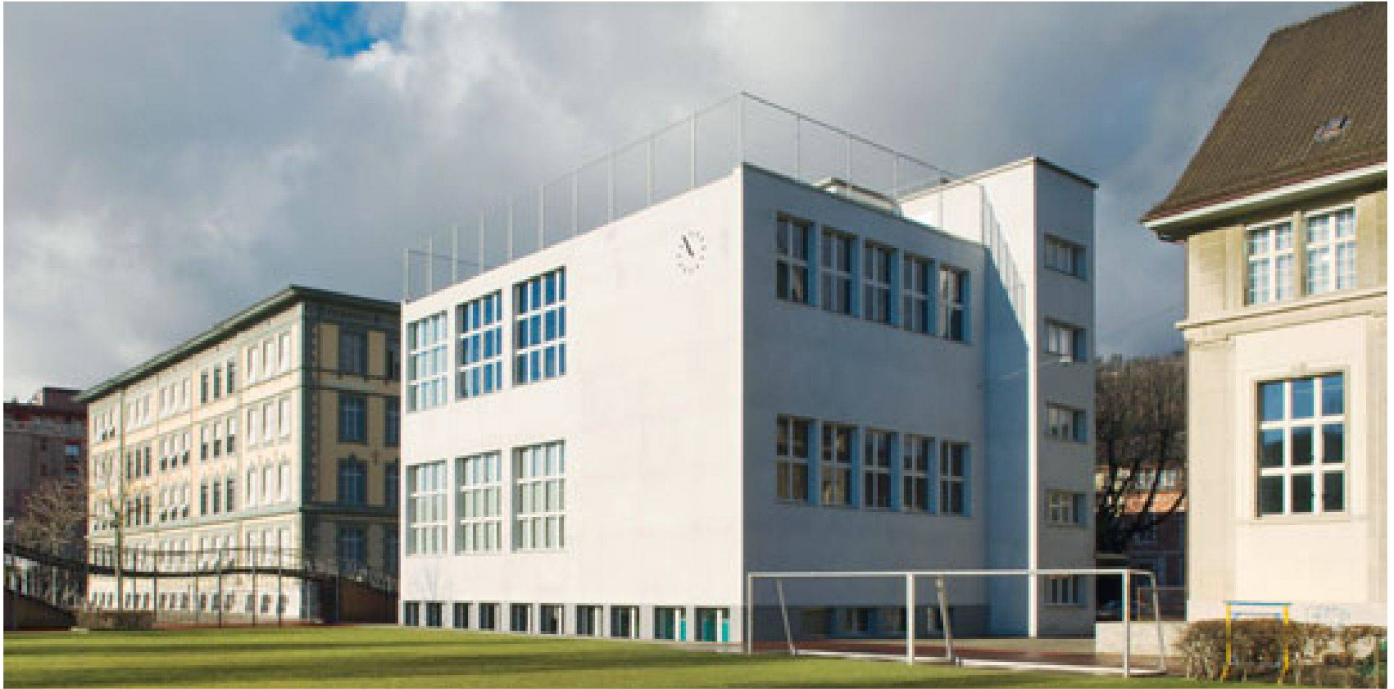
01 Drei in einer Reihe: links der Altbau von 1889, rechts das Schulgebäude von 1913, in der Mitte das Turnhallengebäude von 1931 (Fotos: Yves André)

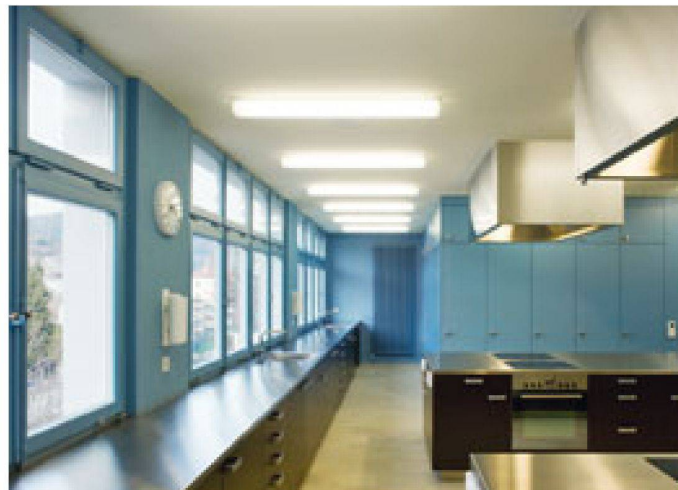
11 Die Schulküche wird auch bei Veranstaltungen genutzt. Die Farbigkeit aller Innenräume beruht auf der Analyse eines Restaurators, die vor der Sanierung durchgeführt wurde (Fotos: Yves André)
