# SEILEN STATT FLIEGEN

Bei Bauprojekten an alpinen Standorten ist die Materiallogistik eine Herausforderung. Helikoptertransporte scheinen die naheliegende und einzige Lösung zu sein. Doch Materialseilbahnen bieten als Transportmittel und für die Montage eine finanziell und bauphysikalisch interessante Alternative, vor allem wenn grosse Mengen Baumaterial transportiert werden müssen wie beim Bau der neuen Spitzmeilenhütte in den Flumserbergen SG.

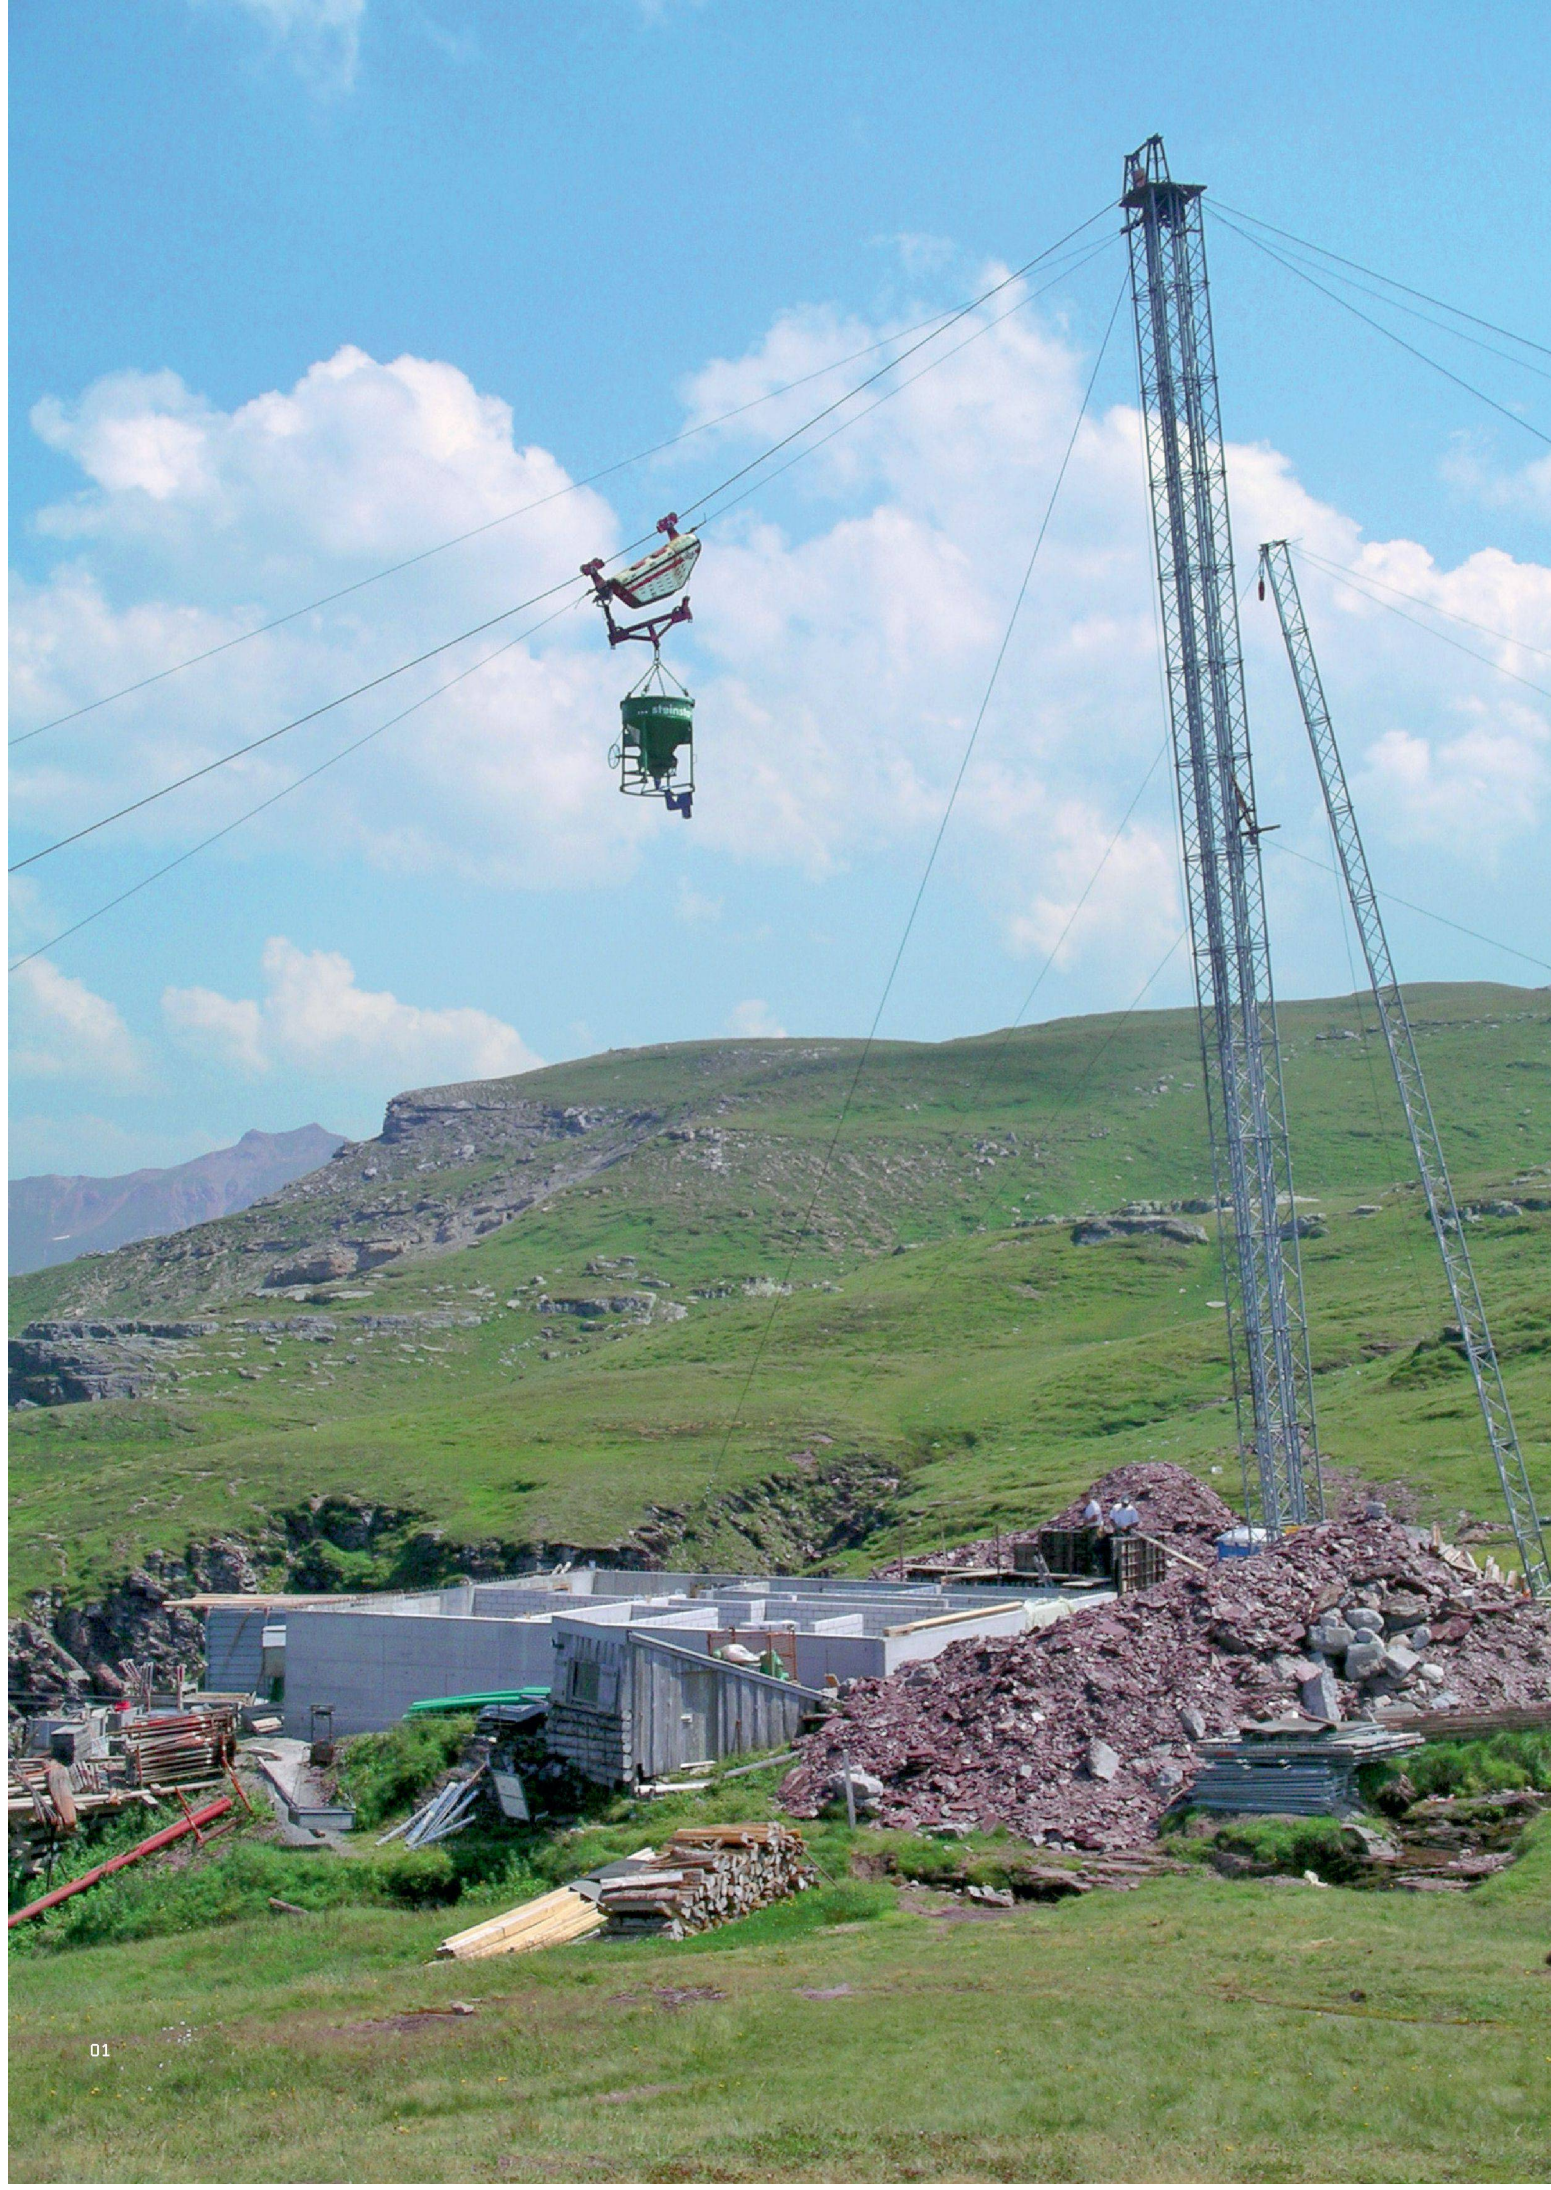
**01** Bergstation: Der schwere Schwenkmast wurde am Boden aus Einzelteilen zusammengebaut und mit einem per Helikopter gestellten kleineren Hilfsmast aufgezogen. Die Beton-Transportleistung der Seilbahn von 1.5 m<sup>3</sup>/h verlangte kleinere Bauetappen als bei kleinen Baustellen üblich

baus stehende Seilbahnmast als ein 30m hoher Schwenkmast ausgebildet (Abb. 1).

Er konnte je 5m quer zur Seilachse abgekippt werden, wodurch 2.6t schwere Wand- und Dachelemente ohne weitere Hilfsmittel versetzt werden konnten. Die Bedienung der Seilwinde (auf und ab) erfolgte vor Ort mit einer Funkfernsteuerung. Für das Betonieren erwies sich das Schwenken des Mastes allerdings als ineffizient. Daher wurden die Betonieretappen so gewählt, dass jede Etappe teilweise unter der Seilachse lag – der eingesetzte fließfähige SCC-Beton erreichte auch die entfernten Wandpartien.

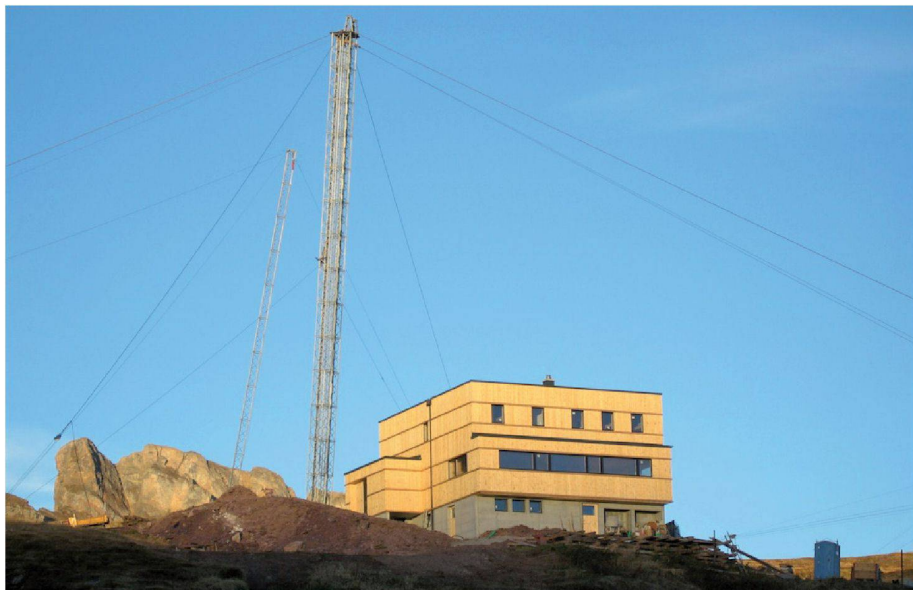
02

**02** Die neue Spitzmeilenhütte mit dem Schwenkmast der Materialtransportbahn

Nach einer sorgfältigen Abwägung der Vor- und Nachteile sowie der Kosten eines Helikopter- oder Materialseilbahneinsatzes fiel der Entscheid zu Gunsten der Seilbahn mit einer Nutzlast von 3t. Der topografisch günstige Gebäudestandort an einer exponierten Geländekante (Abb. 2) und die bestehende Zubringerstrasse zur Talstation (Abb. 4) ergaben ideale Voraussetzungen für die Materialseilbahn. So konnte trotz des häufig schlechten Wetters im Sommer 2007 der Materialtransport stets aufrechterhalten werden.

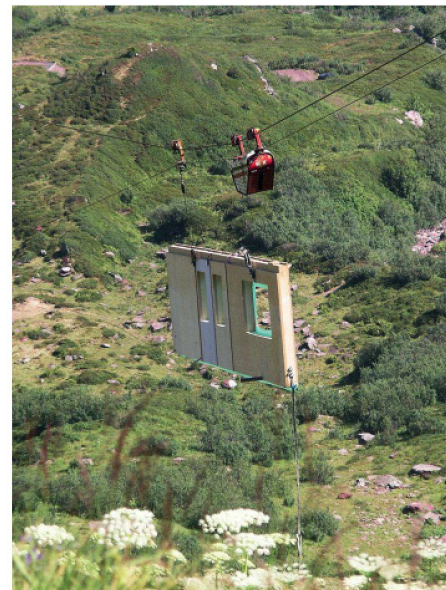
03

**03** Die bis zu 13 m langen vorgefertigten Wandelemente wurden mit einem Nachläufer transportiert, damit die Bodenfreiheit über der Geländekante vor der Hütte eingehalten werden konnte. Für einen optimalen Personaleinsatz und wegen der unbeständigen Witterung wurden alle Holzelemente pro Geschoss vor Montagebeginn zur Baustelle transportiert und zwischengelagert; die Montage erfolgte dann in kurzer Zeit

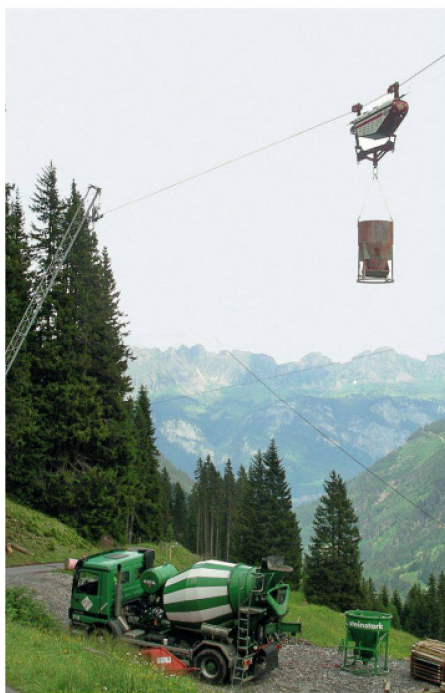
04

**04 Talstation:** Die Zufahrt zur Umladestelle war durch die kurvenreiche Strasse und die Nutzlastbegrenzung erschwert. Die Betonabfüllung erfolgte direkt ab Fahrmischer (Foto: Rolf Bachofner)

Die Transporte der Bahnbauteile erfolgten mit einem Helikopter, der anschliessend bis zur Demontage nicht mehr benötigt wurde. Der eingekofferte Verlade- und Installationsplatz bei der Talstation der Materialseilbahn wurde talseitig der Zubringerstrasse direkt unter das Tragseil der Bahn platziert. Er diente dem Materialumschlag und der Zwischenlagerung von Baumaterial. Die Strasse konnte so während des gesamten Neubaus weitgehend freigehalten werden, was seitens der Grundeigentümer Bedingung für die Aufrechterhaltung eines ungestörten Alpbetriebes war. Der geräuscharme Betrieb störte ausserdem weder die neben der Bahn liegende Alphütte noch die weidenden Kühe.

Für die Materialseilbahn wurden keine Zwischenmasten erstellt. Die freie Spannweite des Tragseils war knapp 1200m. Die Antriebswinde für das Zugseil wurde an der Talstation installiert und bedient. Dabei erfolgte die Verankerung des Tragseils mit einem Mehrfachanker an den umstehenden Bäumen. Die Kommunikation zwischen der Baustelle und der Bedienung an der Talstation funktionierte per Funk. Der Sichtkontakt vereinfachte die Bedienung, weil die bedienende Person die Ankunft der Bahn auf der Baustelle selber sehen konnte.

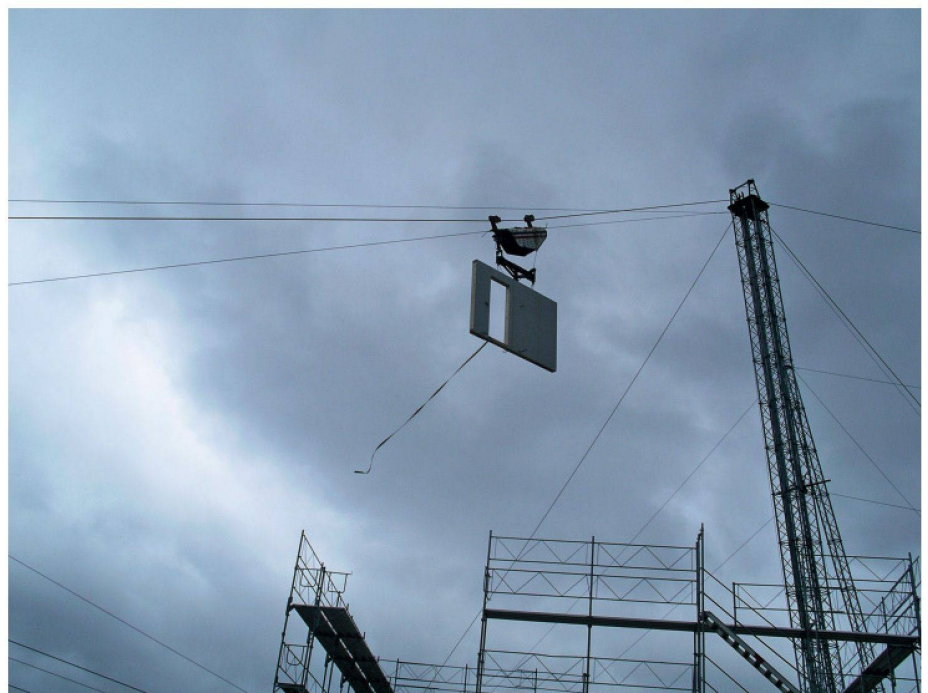
05

**05 Einsatz der Materialseilbahn bei starkem Wind** (Foto: Rolf Bachofner)
