Zeitschrift: **Tec21**

FÜR EINE NEUE GENERATION

Das Haus Balmermatte in Bürglen UR stammt aus dem frühen 17. Jahrhundert. Die Architektur mit den grossen hohen Räumen erfüllt auch heutige Wohnansprüche. Die Altdorfer Architektin Margrit Baumann baute das denkmalgeschützte Bürger-Bauernhaus 2007 zum modernen Zweifamilienhaus um.

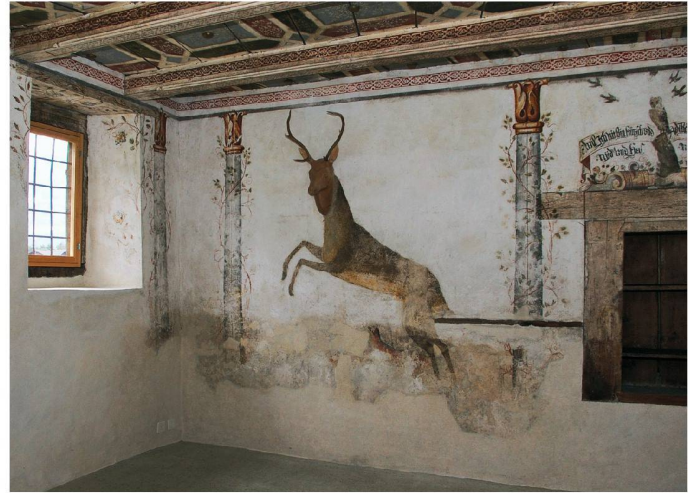
11 Tiefparterre: Trinkstube mit Malereien, die dank der konstanten Temperatur durch die Bodenheizung geschützt werden (Foto: Karin Herger)

Zustand. Zunächst wurde daher der Kalkboden ersetzt, der neben den Beschädigungen auch einen Niveauunterschied von bis zu 12 cm aufwies. Neben einer Isolierung aus Glassplittern konnten so auch die neuen Elektroleitungen sowie eine Bodenheizung eingebracht werden. Anschliessend folgte die Reinigung und Fixierung der dekorativen Kalkseccomalerei an Decke und Wänden. Während der weisse Untergrund der Holzkassettendecke mit Schablonenmalerei in Blau und Rot verziert ist, schmückten das Familienwappen der von Roll, verschiedene Tier- und Pflanzenmotive sowie eine Säulenanlage, die sich interessanterweise nicht an den Proportionen der Decke orientiert, die weiss gekalkten Wände. Eine Besonderheit sind die beiden Tiermotive an Ost- und Westwand: Sie zeigen zwei springende Steinhirsche (Abb. 11). Im Kopfbereich waren beide Malereien so stark beschädigt, dass sich Architektin und Denkmalpflege für einen abstrahierten, dreidimensionalen Ersatz aus Holz entschieden. Da diese Art heute in der Gegend ausgestorben ist, wurden entsprechende Geweihe aus dem Muotathal beschafft. Neben diesen neuen Elementen wurden die bestehenden Fenster mit einfachen Isolierglasfenstern ohne Dichtungen ersetzt, Letzteres, damit sich darin kein Kondenswasser bilden kann. Heute ist die Trinkstube öffentlich zugänglich und kann für Anlässe gemietet werden. Die Eigentümer, die auch das Brennrecht besitzen, präsentieren hier ihre Produkte und führen so die Tradition der Trinkstube weiter.
