Zeitschrift: **Tec21**

BEHUTSAM AM ROHBAU

Die Mauern des Schulhauses Munkegårdsskolen nahe Kopenhagen sind rissanfällig, und die tragenden Bauteile weisen teilweise geringe Materialfestigkeiten auf. Da die Anlage unter Denkmalschutz steht, durfte für die Erweiterung die bestehende Bausubstanz nicht verändert werden. Und damit die denkmalgeschützten Bauten nicht beschädigt wurden, mussten die Bauingenieure von Grontmij Carl Bro bei den tragwerkspezifischen Eingriffen behutsam vorgehen.

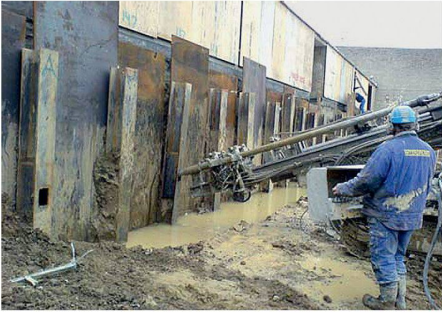
01 Die Baugrube wurde mit einer einfach rückverankerten Rühlwand (HEB-Profile) gesichert. Der Aushub erfolgte in zwei Etappen – nach ersten wurden die Anker versetzt

Die Baugrube wurde auf allen Seiten mit einfach rückverankerten Rühlwänden gesichert. Die vertikalen Stahlträger wurden erschütterungsarm in vorgebohrte Löcher eingestellt, wobei die untersten Trägerabschnitte in Beton eingegossen wurden. Die Anker wurden zentrisch durch die Rühlwandträger versetzt, um Verdrehungen der Stahlträger infolge Exzentrizität zu verhindern (Abb. 1 und 2). Die Ausfachung aus Holzbohlen oder Stahlplatten zwischen den

abgeteuten Rühlwandträgern wurde mit fortschreitendem Aushub eingebaut. Dieser erfolgte in zwei Etappen, wobei die Ausfachung jeweils nachgezogen wurde, bis die Bodensohlkote erreicht war. Die Erdanker wurden nach der ersten Etappe ab einer Baugrubentiefe von etwa 2.0m versetzt. Sie minimieren bei dieser «weichen» Baugrubensicherung die Setzungen und verhindern eine Beschädigung der geschützten Bausubstanz.

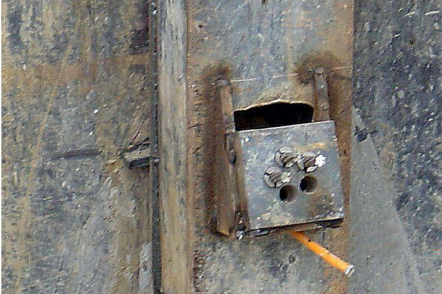
02 Detail Ankerplatte an Rühlwandträger:

Die Anker wurden zentrisch durch die Rühlwandträger versetzt, sodass die Träger durch die Belastung nicht verdreht wurden

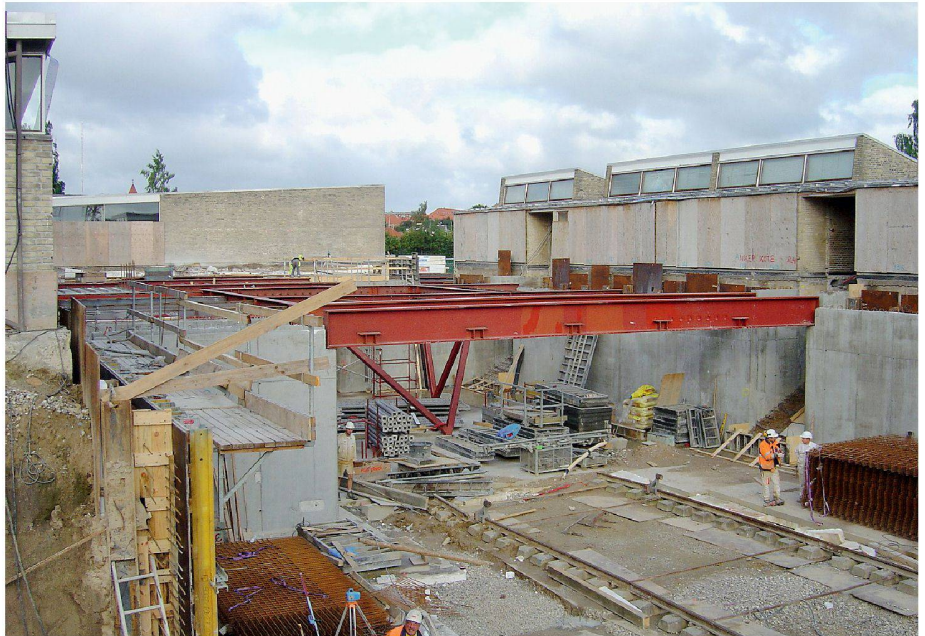
04 Der Rohbau im Hof mit den ihn umschliessenden Schulpavillons: Die Hauptträger spannen über 15 m von Aussenwand zu Aussenwand, wodurch grosse, stützenlose Flächen entstanden

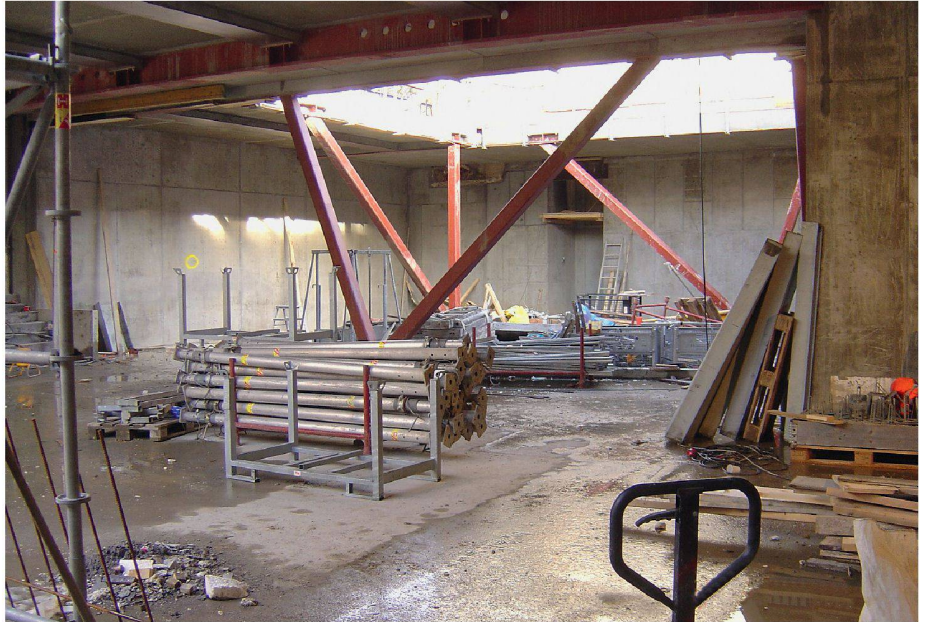
05 Die schräg gestellten Stahlstützen tragen die Decke, haben aber eine nur geringe aussteifende Funktion gegen horizontale Einwirkungen

Durch vier gläserne Atrien fällt Licht ins Untergeschoss (Abb. 5 und 8). Die schräg gestellten, gelenkig gelagerten Stahlstützen, mit nur geringer aussteifender Funktion, tragen bei diesen Lichtöffnungen hauptsächlich Vertikallasten ab. Die Abtragung der horizontalen Kräfte erfolgt über die als Scheibe wirkende Decke hin zu den Betonaussenwänden und von dort weiter als Querkräfte hinunter in die Fundamente und damit in das Erdreich.

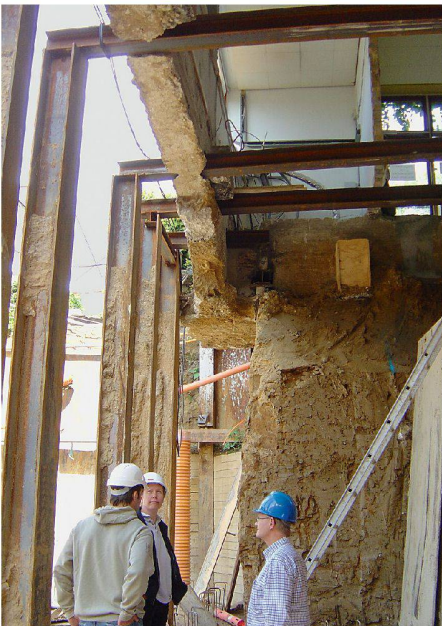
03 Die neuen Erschliessungszonen führen unter den bestehenden Fundamenten hindurch. Diese mussten deshalb temporär abgefangen werden

Das neue Untergeschoss wird mit neun Treppen und zwei Liften erschlossen. Ein Lift und ein Treppenlauf bringen die Benutzer hinauf in den Schulhof. Die restlichen Erschliessungszonen ermöglichen die direkte Verbindung in die alten Schulpavillons. Da sie unter den bestehenden Streifenfundamenten hindurch auf die Ergessebene geführt sind, waren während des Baus temporäre Konstruktionsmassnahmen erforderlich, die das darüber stehende Gebäude schadlos abfangen (Abb. 3).

Für die Abfangkonstruktionen wurden Mikropfähle eingerammt. Die dadurch entstehenden Erschütterungen waren so klein, dass sie keine Schäden an der bestehenden Bausubstanz verursachten. Stahlträger, die auf den Mikropfählen und im Erdreich unter den Pavillons gelagert waren, wurden sektionsweise und abgestimmt auf den Kräfteverlauf eingebaut und trugen auf einer Höhe von 4.5m die nicht armierten Streifenfundamente. Einzelne Felder wurden kreuzweise mit vor Ort angeschweissten Stahlträgern ausgesteift.

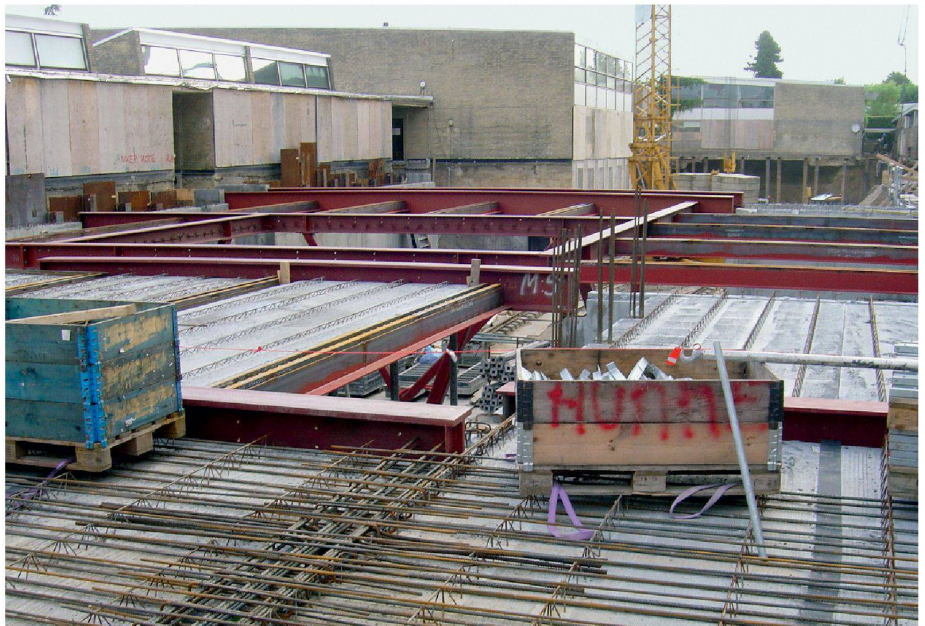
06 Die Dachkonstruktion besteht aus Stahlträgern und vorfabrizierten Filigranplatten, die mit einem monolithischen, vor Ort aufgetragenen Überbeton im Verbund wirken
