Zeitschrift: **Tec21**

Band (Jahr): **138 (2012)**

EDELROHBAU IN ARBON

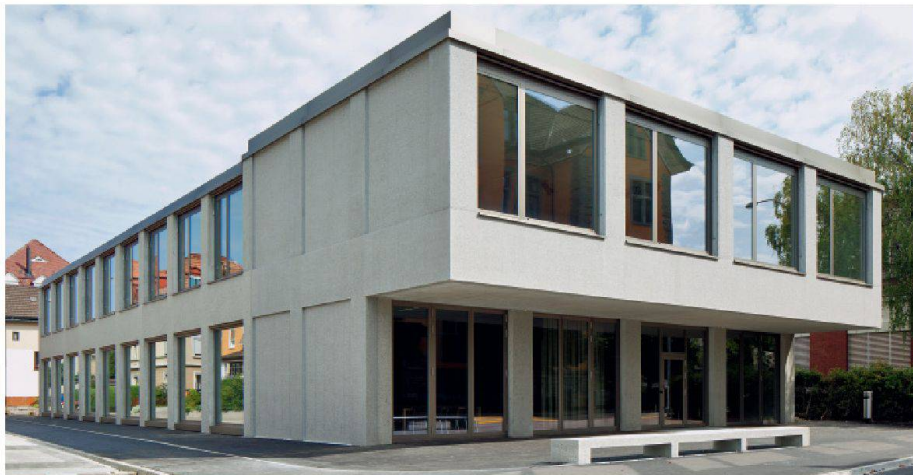
01 Die neue Sântishalle in Arbon mit dem auskragenden Obergeschoss im Kopfbau und der halb eingegrabenen Turnhalle (untere Fensterreihe) sowie den Schulzimmern (obere Fensterreihe) im Gebäudetrakt dahinter (Fotos: Roman Keller)

Obergeschosses, wodurch ein überdachter Eingangsbereich entsteht (Abb. 1). Die Decke über dem Mehrzweckraum im Obergeschoss – das extensiv begrünte Retentionsdach – trägt die anfallenden Lasten in die beiden Aussenwände der Längsfassade und in die Fassadenstützen ab. Der statisch wirksame Brüstungsriegel unter den Fenstern fängt die Stützenlasten ab und leitet sie ebenfalls in die seitlichen Wandscheiben. Ein Teil der Lasten in dieser Auskragung wird über die Biegebeanspruchung der 35cm starken Erdgeschossdecke aufgenommen.

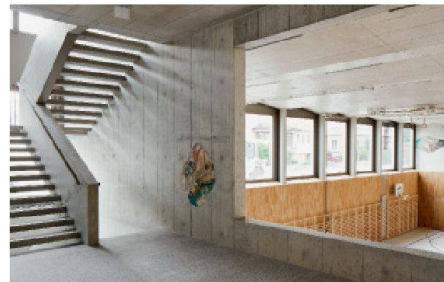
02 Wände, Decken und Treppen des Baus sind in Sichtbeton ausgeführt. Die Deckenunterseite der Turnhalle zeigt sich in einer gefalteten Konstruktion

Die vor Ort betonierten Innentreppen aus Sichtbeton mussten hohen ästhetischen Anforderungen genügen, die Oberflächen sind geschliffen und imprägniert (Abb. 2). Ausserdem mussten die Stufen schallgedämmt an die Brüstungen beziehungsweise an die Sichtbetoninnenwände angeschlossen werden. Dafür entwickelten die Bauingenieure zusammen mit Spezialisten ein Detail: 10cm starke und 30cm breite Ortbetonstufen greifen beidseitig in die Sichtbetonwände ein und liegen dort dank Spezialschallboxen schallentkoppelt auf. Diese eigens für dieses Projekt entwickelten Schallboxen – die hohe Anzahl von 100 Treppenstufenauflegern rechtfertigte den erhöhten Aufwand – mit PE-Platten und punktuellen Pyramidenlagern wurden vor dem Betonieren in die Wand-schalung eingelegt.

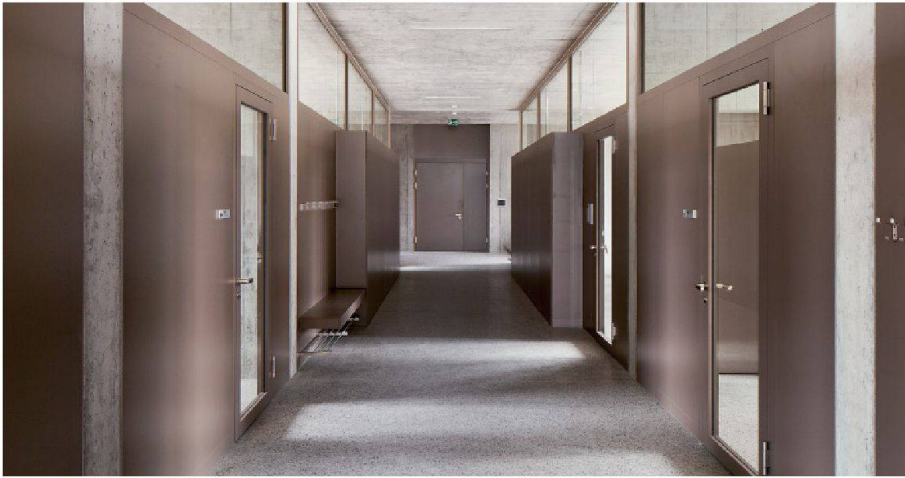
06 Korridor zu den Schulzimmern

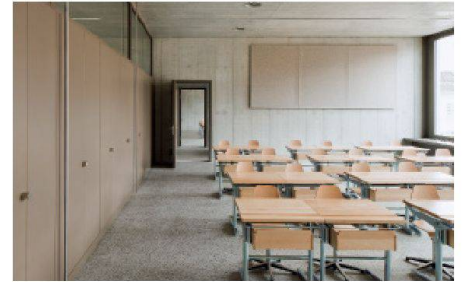
07 Trennwände zwischen den Schulzimmern und Zugstangen entlang der Korridorwand (unmittelbar vor den Schränken links im Bild) tragen die Turnhallendecke (Fotos: Roman Keller)

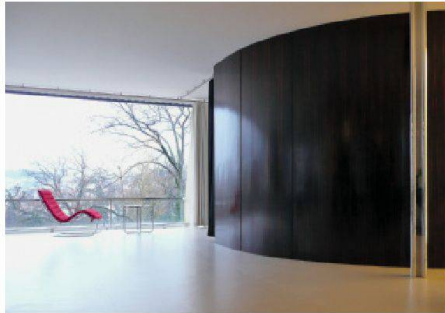
01 Wand aus Makassar-Ebenholz: Die Bruchstücke wurden nach zwei Generationen im Täfer einer Universitätsmensa wiederentdeckt; die Gestapo hatte das Holz für die Ausstattung ihres damaligen Hauptsitzes geraubt (Foto: js/Red.)

Schreinerarbeiten sind perfekt. Eine Sensation stellt die wiederhergestellte Makassar-Wand im Esszimmer dar. Nur wenige Missetöne sind zu vernehmen, etwa die feinen Risse im Stucco, der aus Rücksicht auf die Proportionen der Fussleiste zu dünn aufgetragen werden musste, oder die steifen Vorhänge. Doch insgesamt ist die Restauration gelungen – nicht zuletzt dank dem informell eingebrachten Wissen lokaler Fachleute und der Aufsicht eines internationalen Expertenkomitees. Seit dem 6. März ist die Villa, die seit 2001 zum Unesco-Weltkulturerbe gehört, wieder für das Publikum offen und als das erlebbar, was sie einmal war: ein umwerfender Bau.
