# Wasserfluchtunnel : ein Nadelöhr wird erneuert

Zeitschrift: **Tec21**

# WASSERFLUHTUNNEL – EIN NADELÖHR WIRD ERNEUERT

Text: Günther Fässler, Ernst Basler + Partner, Zürich

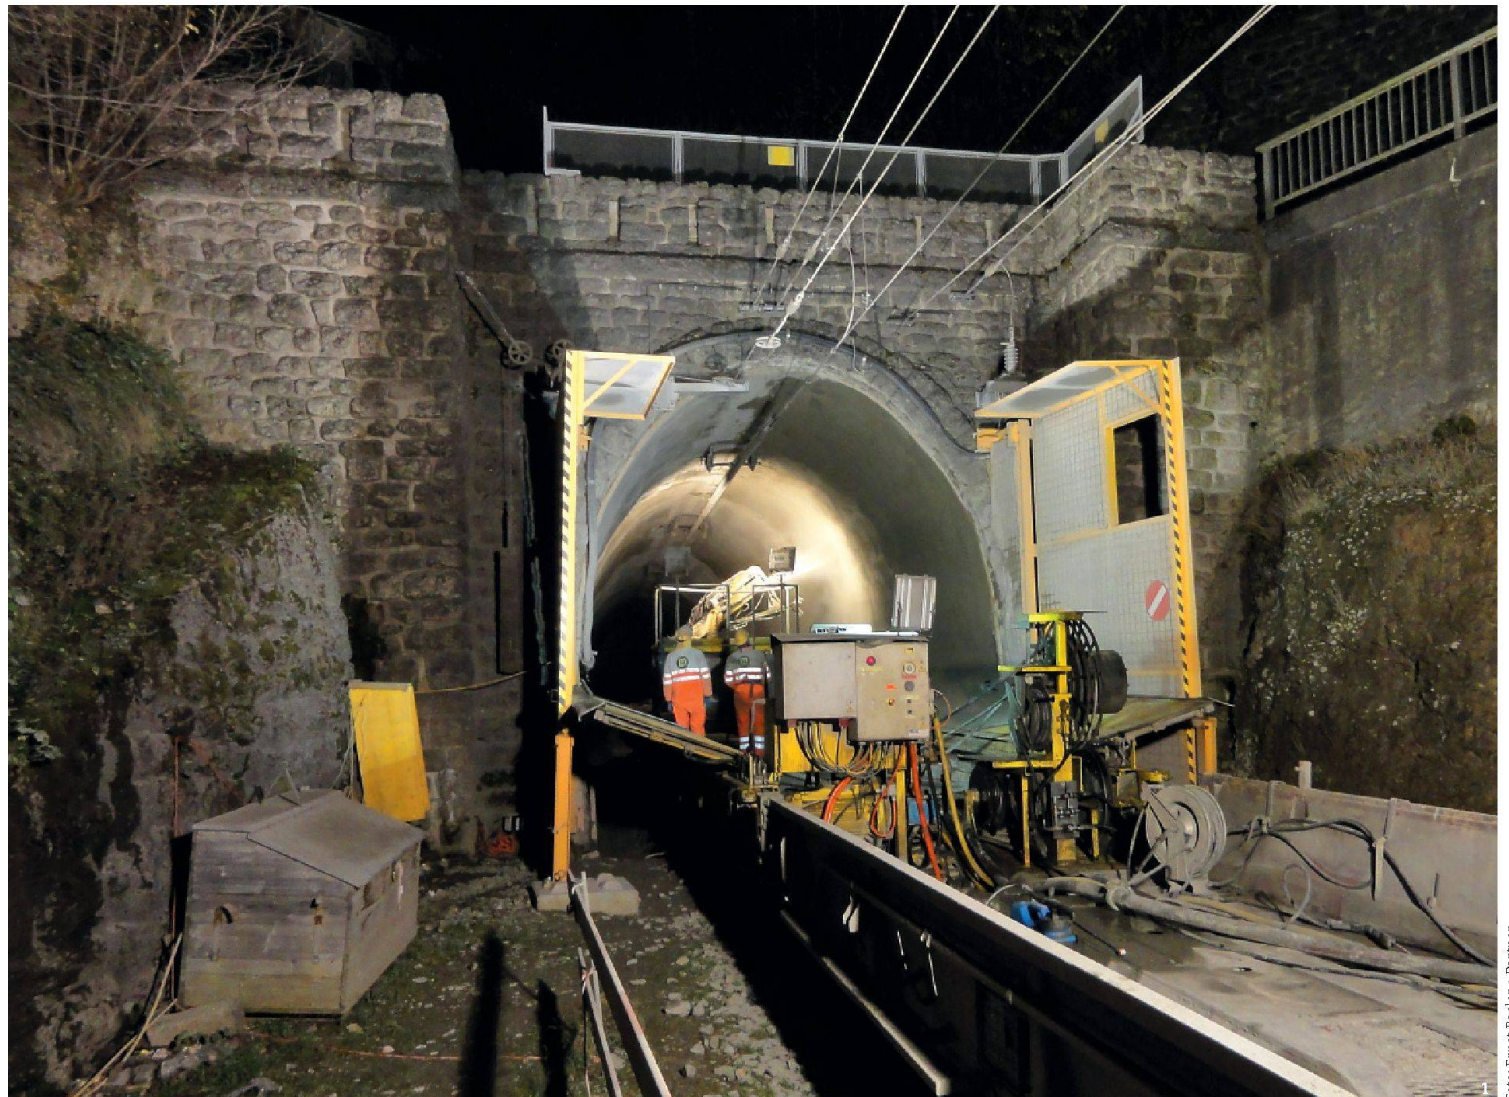
- 1 Bauarbeiten am Wasserfluchtunnel während eines nächtlichen Einsatzes
- 2 Situation des Streckenabschnitts mit Wasserfluchtunnel und Vortunnel
