20 | VILLA STREIFF TEC21 49-50/2012

# BERGEN UND VERBERGEN

Mit der Wiederherstellung des ursprünglichen Zustands der 1929 von Otto Zollinger erbauten Villa in Goldbach-Küsnacht ZH begannen ruggero tropeano architekten 70 Jahre nach dem Ableben ihres Besitzers Harry Streiff. Sie rehabilitierten das intensive Farbkleid. Dessen nach dem ersten Besitzerwechsel 1939 einsetzende fast komplette Neutralisierung hatte den architektonischen Ausdruck der Villa markant geschwächt. Um denkmalpflegerische Anliegen und Bauherrenwünsche zu versöhnen, wurde nach dem Prinzip des Verdeckens von Entdecktem vorgegangen.

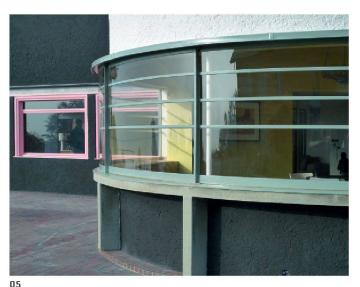
Wände und Decke der Esszimmerrotunde (Abb. 05) waren ursprünglich «zitronengelb in Ripolin geschliffen»1. Die Verglasung des stützenlosen Bandfensters lässt sich bis heute weit öffnen. Der Garten wurde so in den Innenraum gespiegelt. Die Kombination von fassadenauflösender Fensteröffnung und Glanzanstrich im Innenraum fand sich, den historischen Fotos nach zu schliessen, auch im Restaurant des Strandbads in Vevey-Corseaux.

Die Esszimmerrotunde (Abb. 05 und 06) hat Metallfenster, die mit gewölbtem Glas ausgerüstet sind. Jeweils drei Segmente lassen sich in Messingschienen hinter ein viertes Element auf jeder Seite schieben, sodass das Fensterband praktisch vollständig geöffnet werden kann. Weil der Beton der ursprünglich frei vorkragenden Decke über die Jahrzehnte gekrochen war, liessen sich die Fenster kaum mehr bewegen. Um sie vor Druckbelastungen zu schützen, wurden im Zug der Gesamtrestaurierung zwei schlanke Stützen eingebaut.

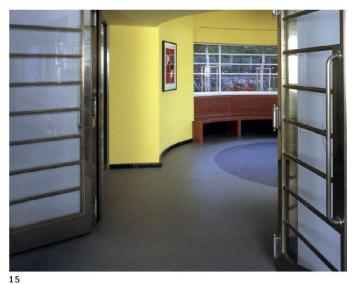
15 Die zitronengelbe Fassung der Esszimmerrotunde wurde nachgestellt, bedauerlicherweise aber nicht als Glanzanstrich.

In den wichtigsten Haupträumen wurde die bauzeitliche Farbigkeit wiederhergestellt. Im Haupttreppenhaus wechselt sie von Papyrusweiss im Entrée zu einem intensiven Blau auf dem ersten Treppenlauf. Die zitronengelbe Fassung der Esszimmerrotunde wurde ebenfalls nachgestellt, bedauerlicherweise allerdings nicht als Glanzanstrich, mit dem Zollinger in den Räumen mit Panoramafenstern wohl die Einspiegelung des Gartens und damit die Ver-

schmelzung von Innen und Aussen beabsichtigte. Unabhängig davon, ob der bauzeitliche Farbton übernommen oder mit Rücksicht auf die Wünsche der Bauherrschaft davon abgewichen wurde, sind die neuen Wand- und Deckenanstriche in einem reversiblen System mit Zelluloseleimfarbe ausgeführt. Die vom ursprünglich verwendeten silikatischen Farbmittel abweichende Farbwirkung wurde zugunsten der substanziellen Erhaltung der bauzeitlichen Farbschicht und der Reversibilität des aktuellen Eingriffs in Kauf genommen.
