Zeitschrift: **Tec21**

Band (Jahr): **139 (2013)**

L'AQUILA UND DIE FOLGEN FÜR DIE WARNER

CHRISTCHURCH: ERKENNTNISSE ZUM BEBEN

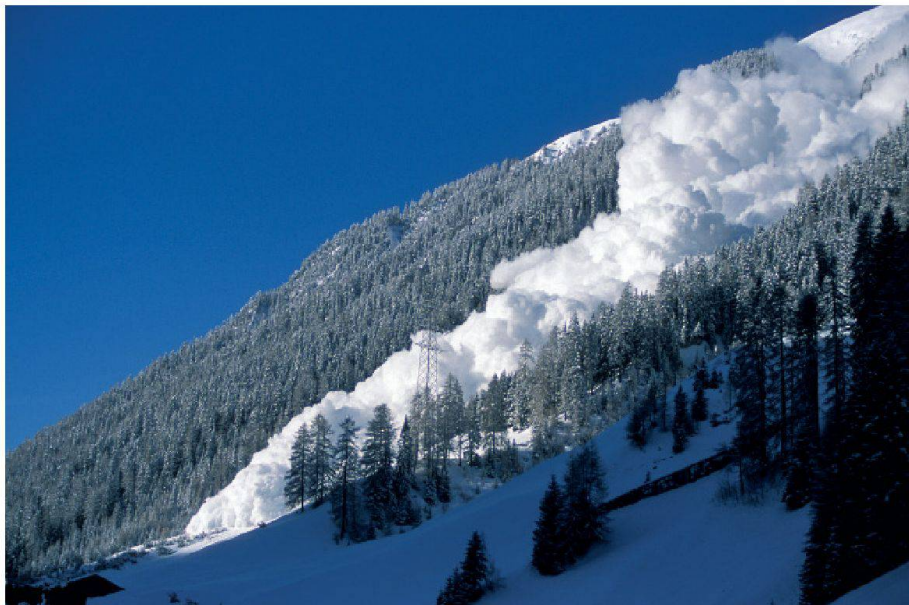
01 Lawinenniedergang im sogenannten Breitzug in der Landschaft Davos. Hier werden immer wieder künstliche Lawinen ausgelöst. (Foto: WSL-Institut für Schnee- und Lawinenforschung SLF)

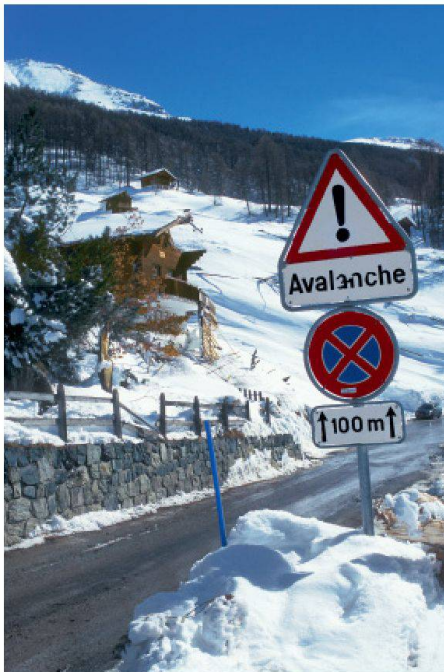
01 Evolène, fünf Tage nach dem Lawinenunglück vom Februar 1999, bei dem 12 Menschen ihr Leben verloren haben. (Foto: Marcia Phillips, SLF)
