Zeitschrift: **Tec21**

Heft 43: **Kalkulierbare Sicherheit**

Bauwerke gezielt verbessern

Verstärken ist oft sehr teuer. Die Norm SIA 269 erlaubt es, Kosten und Nutzen bei Erhaltungsmassnahmen zu berücksichtigen. Die erfolgreiche Anwendung bei einer Lawinengalerie zeigt eine beauftragte Expertin.

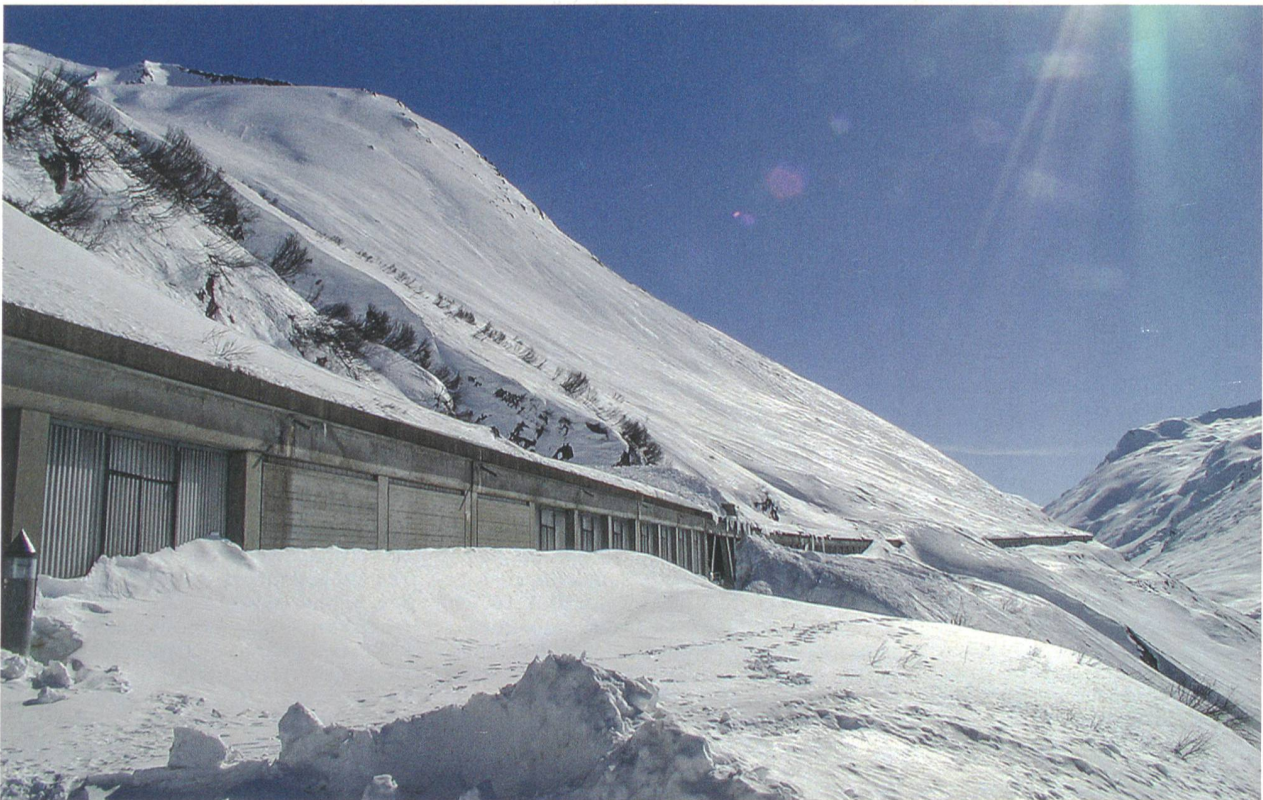
Lawinengalerie Scopi im Winter. Die Lukmanierstrasse wird nördlich der Passhöhe durch viele Lawinenzüge gefährdet. Zum Schutz des Verkehrs wurde in den 1960er-Jahren die etwa 2 km lange Lawinengalerie Scopi gebaut. Im Winter ist die Galerie zum Teil beinahe vollständig mit Schnee von Lawinenniedergängen eingedeckt.

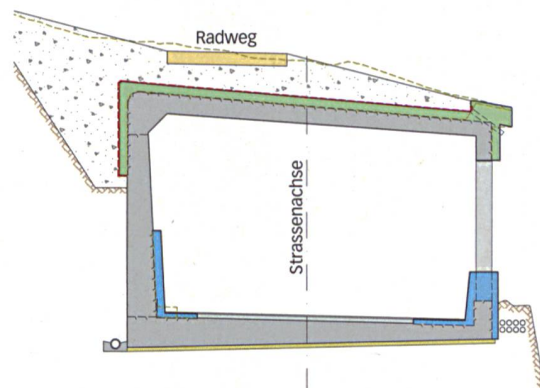
Die geplanten **Erhaltungsmassnahmen an der Galerie** sind sehr aufwendig. Die nötige Verstärkung des Galeriedachs und der oberen Rahmenecke (grün markiert) ist eine Folge der neuen Lastannahmen. Die Erdarbeiten verteuern die Massnahme zusätzlich.

Wo die Tragsicherheit mit den aktualisierten Bemessungswerten nicht nachweisbar ist, ist das Tragwerk zu verstärken. Bei der Lawingalerie Scopi ändert dies die Berechnung der Massnahmeneffizienz: In den Bereichen, in denen die Galerie ohnehin freigelegt wird, ist der zusätzliche Aufwand einer Verstärkung gering.

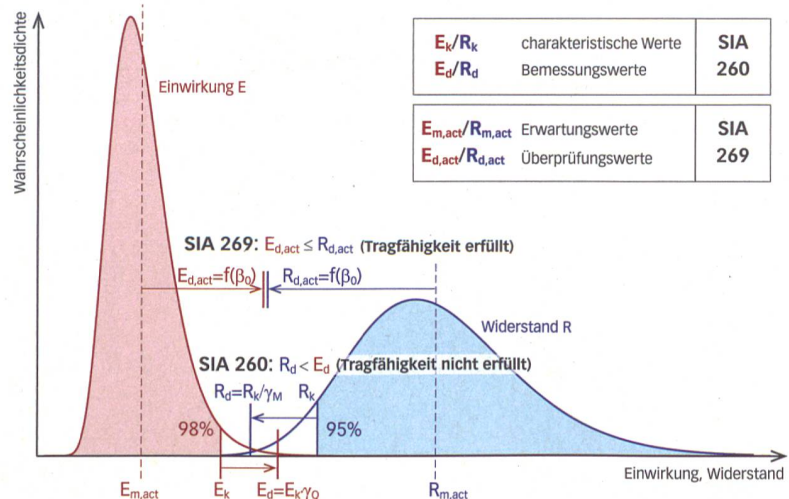
Beim risikobasierten Nachweis der Norm SIA 269 für bestehende Bauten werden die Bemessungswerte $E_{d,act}$ und $R_{d,act}$ in Abhängigkeit vom Zuverlässigkeitsindex β_0 ermittelt. Je nach gefordertem Sicherheitsniveau (vgl. Abb. S. 35 oben) kann auf eine Verstärkung des Bauwerks verzichtet werden, obwohl der Nachweis nach den Neubau normen SIA 260ff. nicht erfüllt ist ($R_d < E_d$) (vgl. Diagramm).

$R_{m,act}$, die Streuung und den Verteilungstyp (z. B. Normalverteilung) charakterisiert. Beim risikobasierten Ansatz der Norm SIA 269 werden die Bemessungswerte $E_{d,act}$ und $R_{d,act}$ in Abhängigkeit vom Zuverlässigkeitsindex β_0 (vgl. Abb. S. 35 oben) direkt aus diesen Angaben

ermittelt (vgl. Anhang C der SIA 269). Ein angemessener Sicherheitsfaktor ist in den Bemessungswerten bereits enthalten. Dieser ist umso grösser, je höher die Anforderungen an die Tragwerkszuverlässigkeit gestellt werden.
