RESTAURIERUNG DER PFARRKIRCHE BÜNZEN AG

Wieder ein stimmiges Ganzes

Die älteste neugotische Kirche im aargauischen Freiamt war ursprünglich mit einer einzigartigen Trompe-l'Œil-Malerei ausgestattet, die 1931 verloren ging. Mit der 2014 abgeschlossenen Restaurierung wurde die Gestaltung des Innenraums bauzeitlich rekonstruiert.

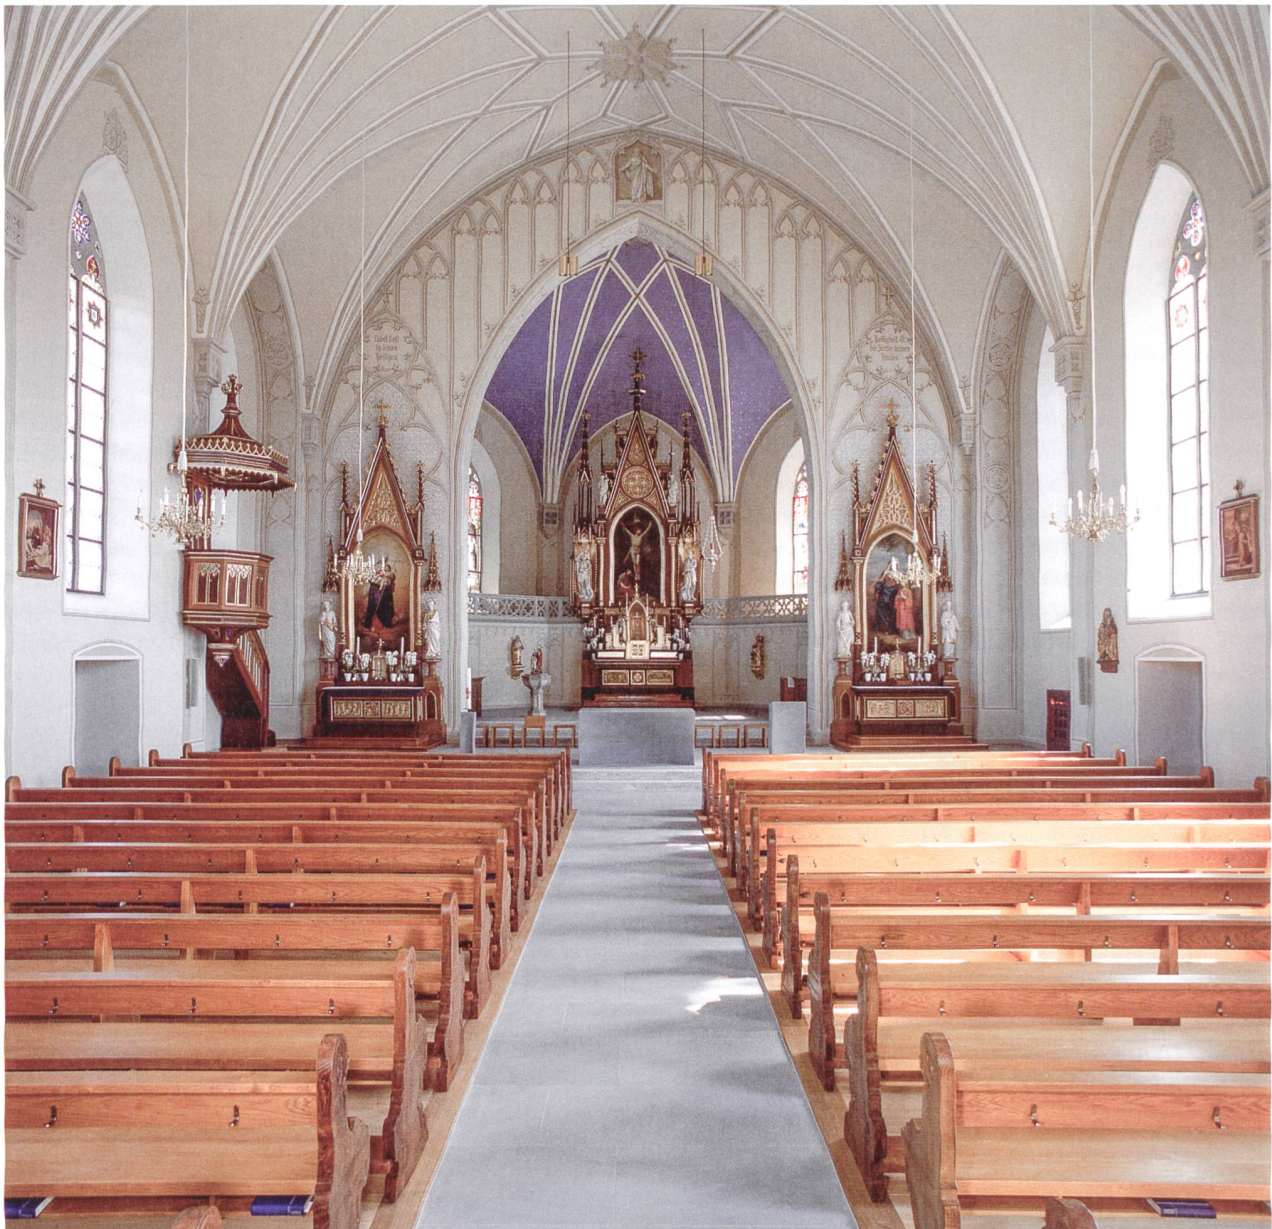
Der Sakralraum nach seiner umfassenden Restaurierung 2014: Blick gegen den Chor mit der wiederhergestellten Trompe-l'Œil-Dekorationsmalerei.

bringen. Dieser neue Farbauftrag ermöglichte es im gleichen Zug, die bauzeitliche Dekorationsmalerei wieder nachzuvollziehen. Für diesen Auftrag wurde das Restaurierungsatelier Stöckli in Stans beigezogen, das auf den bestehenden, aber abgelaugten Verputz neu eine Sol-Silikatfarbe (Keim Optil) verwendete. Um das Raumklima nachhaltig zu verbessern, wurde im Bereich der Bankfelder eine Perimeterdämmung eingebracht und das Heizsystem auf eine kombinierte Warmwasser-Boden- und Sitzbankheizung umgestellt. Zudem wurde der gesamte Gewölbereich mit zusätzlichen 20 cm Zellulose nachgedämmt.

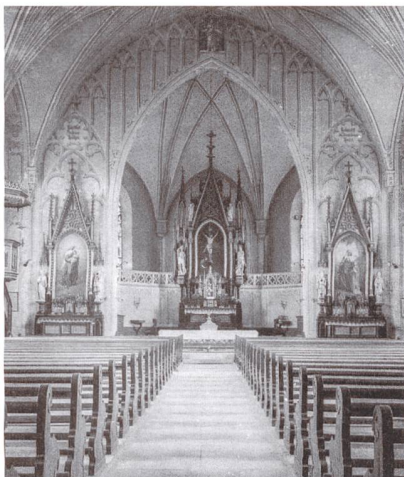
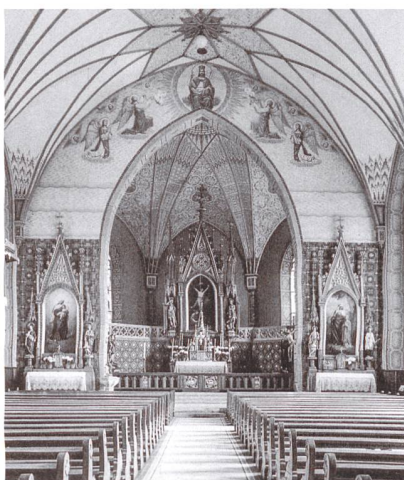
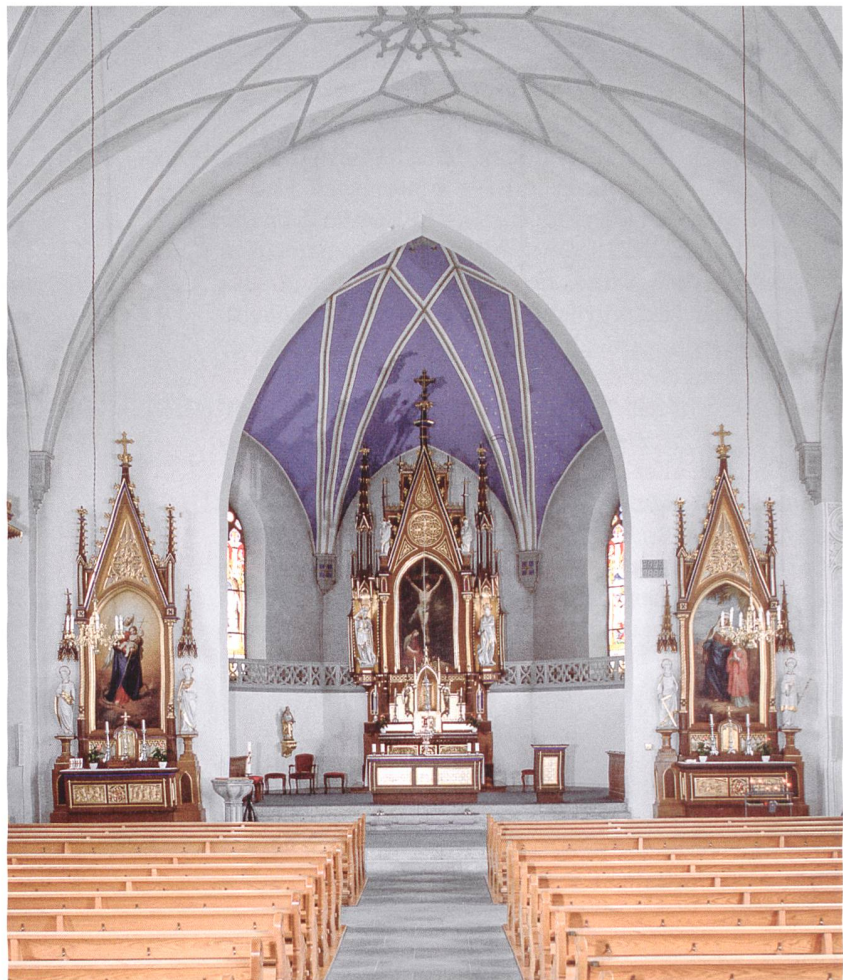
Die Chronologie der historischen Aufnahmen mit Blick gegen den Chor zeigt die Raumhülle im Wandel der Zeit: **die ursprüngliche Fassung aus dem Jahr 1862 (oben)** mit der bauzeitlichen Dekorationsmalerei von Karl August Jäggli, **die zweite Raumfassung aus den 1930er-Jahren (unten)**. In den **1970er-Jahren** wurden Wände und Decken weiss gefasst, **der Zustand vor der Restaurierung (rechts)**. Der Anstrich mit Dispersionsfarbe begünstigte, dass Schimmelpilzherde an den Wänden, der Ausstattung und in der Orgel entstanden.

Er überzog die ungliederten Flächen des Innenraums mit einem stupenden System von Trompe-l'Œil-Malereien in beige-grauer Grisailletechnik, die eine reiche Stuckaturausstattung in eleganten neugotischen Formen suggerierte. Diese Wand- und Deckengestaltung harmonierte mit den übrigen Ausstattungsteilen in der gleichen Formsprache wie auch mit den Glasmalereien des zu der Zeit ebenso bekannten Johann Jakob Röttinger aus Zürich.

Im Zug der Innenrestaurierung der Kirche 1931–33 wurde diese Malerei durch eine eher expressionistisch anmutende Dekorationsmalerei in starken Gelb-Orange-Rot-Tönen abgelöst. Auch diese Fassung, die die Bevölkerung offenbar schon früh ablehnte, bestand nicht sehr lang: Bereits in der nächsten Innenrestaurierung in den 1970er-Jahren im Nachgang zum Zweiten Vatikanischen Konzil mit seiner Liturgiereform wurde die ganze Kirche purifiziert und die Wände und Decken weiss gefasst. Nur gerade das Chorgewölbe bekam später eine blaue Färbung samt Sternfirmament zurück. Glücklicherweise blieb die übrige sakrale Ausstattung, die drei Altäre und die Kanzel, erhalten.

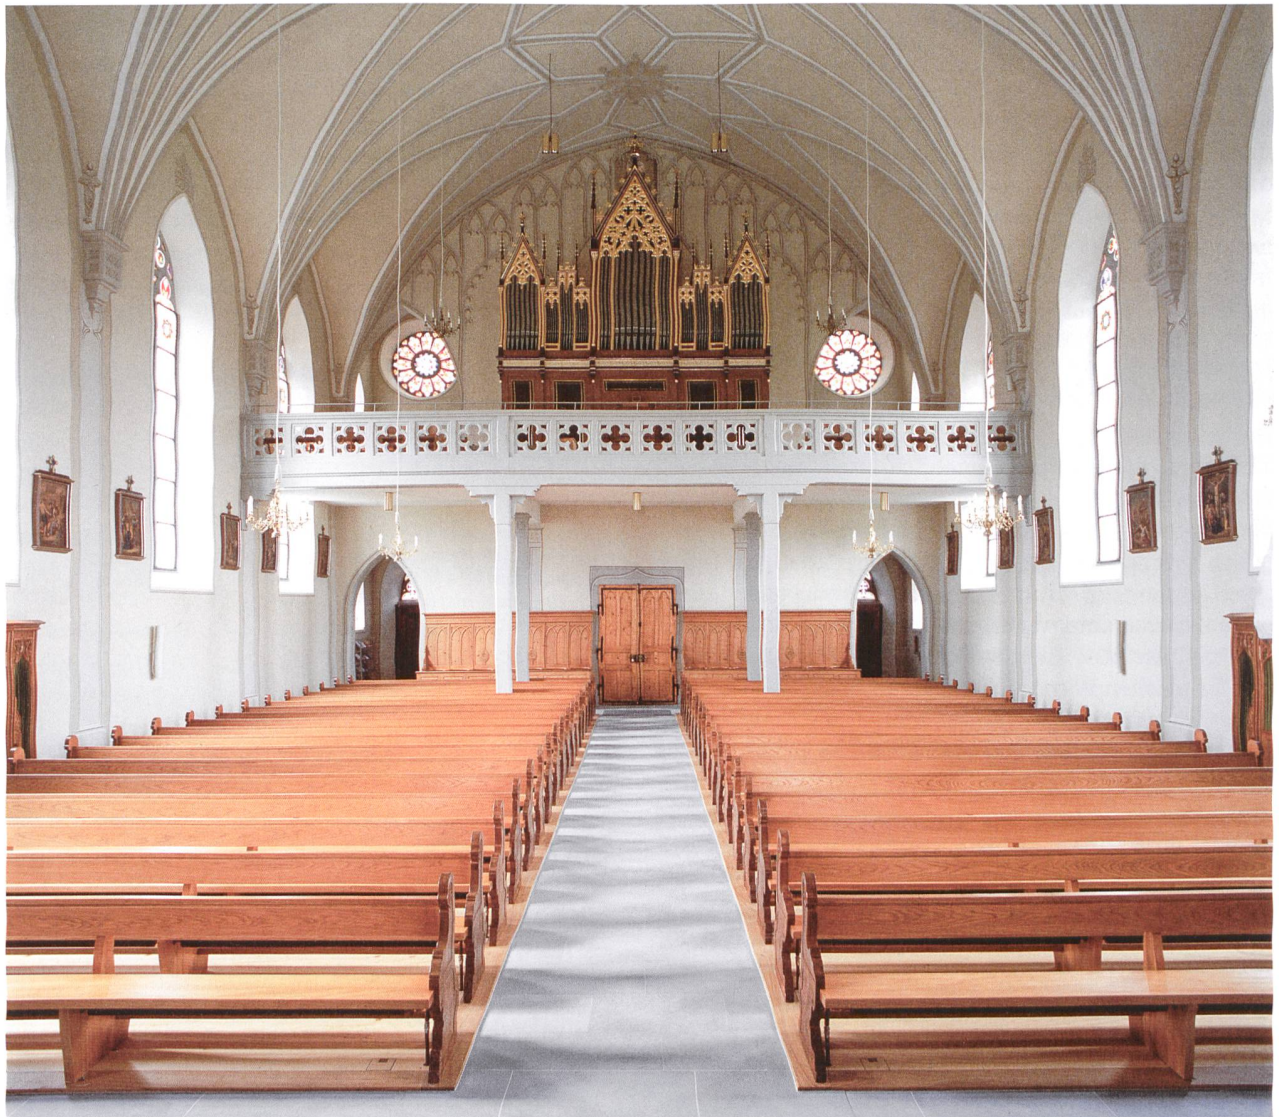
Die Raumhülle nach der Renovation 2014: **Blick gegen die Empore.** Die Dekorationsmalerei in beige-grauer Grisailletechnik vermittelt den Eindruck von aufwendigen Steinmetz- und Stuckaturarbeiten. Der Sakralraum wirkt hell und einladend.

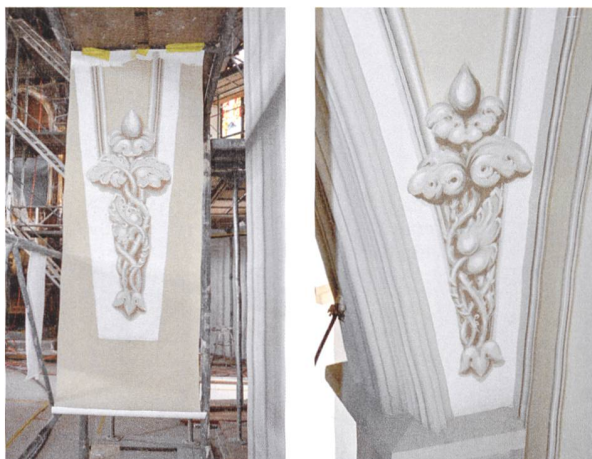
Einblicke in den Prozess der Restaurierung: Entwürfe der Dekorationsmalerei wurden zuvor auf Papier angefertigt. Details einer sogenannten **Zwickelpartie des Langhausgewölbes im Entwurf (links) und ausgeführt (rechts).**

te sich die Frage, wie die neue Raumfassung der Kirche aussehen sollte. Die Kirchenpflege wünschte sich zu Beginn des Projekts eine «helle Kirche». Provisorisch angelegte Musterachsen und vor allem der Besuch der bereits restaurierten Jeuch-Kirchen in Leuggern und Berikon mit ihrer wiederhergestellten Farbigkeit liessen die Baukommission dann den Vorschlägen der Denkmalpflege folgen, die bauzeitliche Erstfassung wieder herzustellen. Es lagen genügend Befunde vor wie auch historisches Fotomaterial, um sowohl die Farbigkeit als auch die eigentliche Bemalung zu rekonstruieren.
