Zeitschrift: Bulletin des Schweizerischen Elektrotechnischen Vereins
Herausgeber: Schweizerischer Elektrotechnischer Verein ; Verband Schweizerischer Elektrizitätswerke
Band: 60 (1969)
Heft: 22

EIN BLICK ZURÜCK

Die erste elektrische Lokomotive mit Fremdstromversorgung, 1879

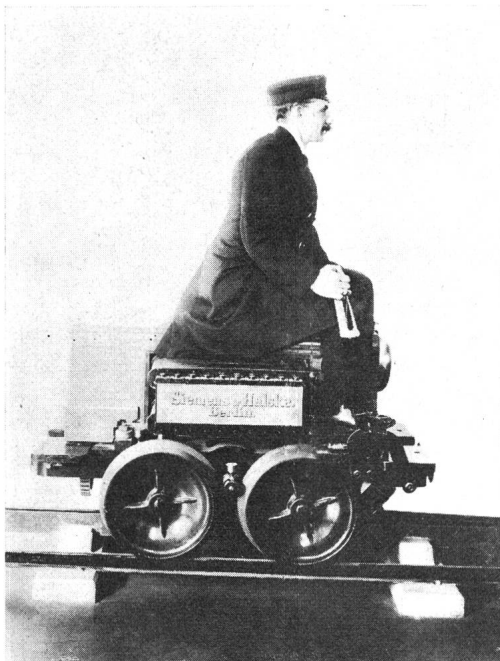
Nun, es war im Jahre 1879 in Berlin auf der Gewerbeausstellung, als viele Besucher durch eine besondere Attraktion ins Erstaunen gesetzt wurden. Da fuhr in einem Umkreis von 300 m und einer Spurweite von 49 cm eine kleine Eisenbahn, die diesmal nicht von einer fauchenden Dampflokomotive gezogen wurde, sondern durch eine unscheinbar kleine elektrische Lokomotive. Der Lokomotivführer sass wie auf einem Kutscherbock auf dem Gehäuse dieser Lokomotive, die eine Länge von 1,5 m hatte, und bediente den Fahrhebel bzw. die Bremse. Mit Leichtigkeit zog diese Liliput-Lokomotive drei kleine, offene Wagen, auf denen jeweils 6—8 Personen sitzen konnten, mit einer Geschwindigkeit von ca. 7 km/h. Die Leistung des Fahrmotors, eines Gleichstrom-Reihenschlussmotors mit Hefner-Alteneck'schem Trommelanker, betrug 3 PS.

Das besonders Interessante an dieser elektrischen Bahn, die von *Werner von Siemens* projektiert und von *Siemens & Halske* gebaut wurde, war die elektrische Energieversorgung der Lokomotive. Diese wurde im Gegensatz zu einer Lokomotive, die in England schon zu einem früheren Datum gebaut wurde, nicht durch eine Akkumulatoren-Batterie getätigt, sondern durch eine Fremdstromversorgung. Ein kleiner 8-PS-Gleichstrom-Reihenschluss-Generator, ebenfalls mit Trommel-

anker ausgerüstet und angetrieben durch eine Dampfmaschine, versorgte über eine Mittelschiene die Lokomotive mit elektrischer Energie. Die Fahrschienen hatten negatives Potential und dienten zur Stromrückleitung. Die Stromabnahme von der Mittelschiene erfolgte über seitlich laufende Rollenstromabnehmer. Die Spannung betrug 150 V.

Es ist interessant, dass die Reihenanschlußschaltung von Anker- und Feldwicklung, die dieser erste Bahnmotor hatte, auch heute noch üblich ist, da die Drehmomenten-Drehzahlcharakteristik eines Reihenschlussmotors bestens den Anforderungen des Fahrbetriebs entspricht. Auch die bei diesem ersten Bahnbetrieb eingeführte Fremdstromversorgung hat sich bis zum heutigen Tage als unumgänglich notwendig erwiesen.
