Energie-Erzeugung und -Verteilung

Holzschutz im Leitungsbau

Bericht über die 38. Diskussionsversammlung vom 11. November 1971 in Zürich

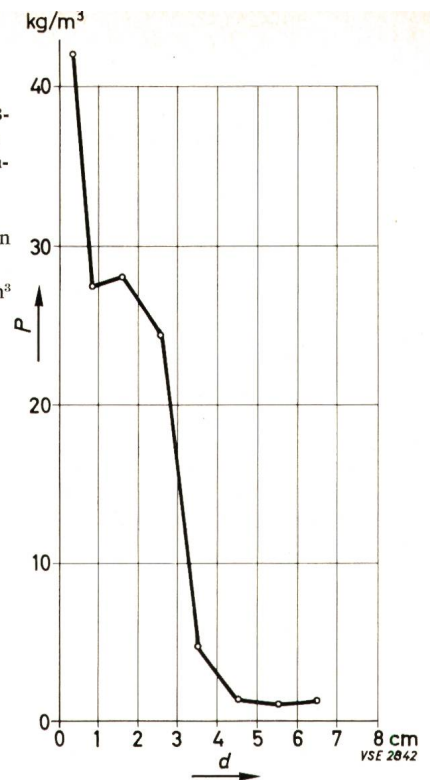
Fig. 4
Radiale Verteilung von CKB-Salz bei einer im Trogsaugverfahren getränkten Fichtenstange in einem Abstand von 1,5 m vom Fussende.

d = Abstand in cm von der Mantelfläche
 P = kg CKB-Salz pro m^3 Holz

Die Untersuchung der quantitativen Verteilung der Salze zeigt in radialer Richtung der Leitungsstangen, d. h. von aussen nach innen, ein Konzentrationsgefälle (Fig. 4). Der Schutzsalzgehalt beträgt im äussersten cm der Mantelzone das Mehrfache der notwendigen Salzmenge und fällt nach innen zur Kernzone kontinuierlich ab. Beim in der Fig. 4 dargestellten Beispiel liegt der Salzgehalt in den äusseren 3 cm des Splintes somit durchwegs bei 24 kg/m^3 und mehr und steigt im äussersten cm sogar bis auf 42 kg/m^3 . Ein hoher Salzgehalt in den äussersten Holzonen ist für eine gute und dauerhafte Schutzwirkung, vor allem gegen die Moderfäulepilze, von ausschlaggebender Bedeutung. Von ähnlicher Wichtigkeit ist auch die Art der Verteilung in der Längsrichtung der Stangen. Die Fig. 5 zeigt, dass die Salzeindringung gegen das Fuss- und Zopfende etwas ansteigt. Leichter diffundierbare resp. weniger stark fixierende Komponenten, wie z. B. Borsalze, dringen tiefer ein, unter Umständen bis in den äusseren Kern hinein, während stark fixierende Komponenten (Kupfer- und Chromsalze) in ihrer Verteilung auf den Splintanteil beschränkt bleiben. Die quantitative Verteilung beim Trogsaugverfahren zeigt bei Anwendung geeigneter Salze normalerweise den in Fig. 6 dar-

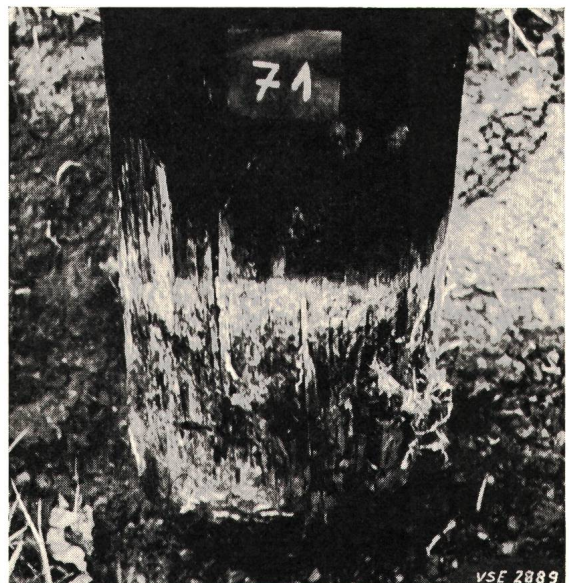
Fig. 1
Leitungsstange mit Kupfersulfat imprägniert und in der Bodenzone durch *Poria vaillantii* vermorscht.
Vorn und rechts an der Stange für diesen Pilz charakteristische weisse Mycelstränge.

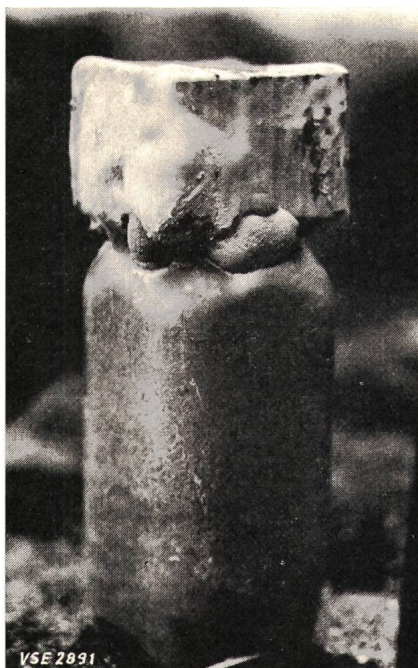
Fig. 3
Kultur von *Poria placenta*
auf mit Nährstoffen ange-
reichertem Sägemehl mit
Fruchtkörperbildung an auf-
gesetztem Holzblock.
