# Wurf-Prüferdung in Mittelspannungs-Freileitungsnetzen

Autor(en): **Irresberger, G.**

Zeitschrift: **Bulletin des Schweizerischen Elektrotechnischen Vereins, des Verbandes Schweizerischer Elektrizitätsunternehmen = Bulletin de l'Association Suisse des Electriciens, de l'Association des Entreprises électriques suisses**

Band (Jahr): **65 (1974)**

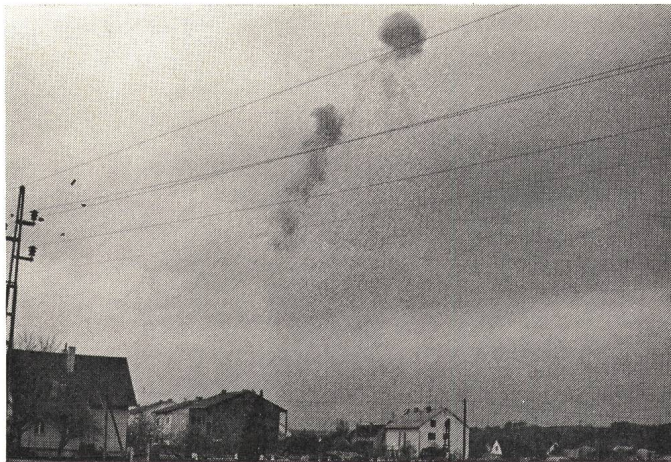
Fig. 6 Typischer Funkenregen, herrührend von Werkstoffabtragungen an den Kupfer-Leiterseilen im Wege eines bewusst bei einer Wurf-Prüferdung herbeigeführten Kurzschlusses auf einer 45-kV-Leitung.

des vorerwähnten Leiters (Silizium-Bronze-Draht) der HT-Leitung, der später mit Schmelzkegeln an den Drahtenden abriess. Schliesslich zeigte der Funkenregen und in der Folge die Aufnahme (Fig. 6) nicht nur dem Betreiber des Netzes (der dies natürlich wissen musste), sondern jedem Uneingeweihten augenscheinlich, dass die Leiterseile aus dem Werkstoff Kupfer bestanden; aber auch das Zurückschnellen des aufgetrennten und nunmehr zum Erdboden fallenden HT-Leitungsdrahtes lässt sich daraus gut verfolgen. Wie aber demgegenüber ein Kurzschlusslichtbogen vom menschlichen Auge tatsächlich gesehen wird, zeigt Fig. 7 am Beispiel eines gegenständlichen «scharfen» Versuches auf einer 25-kV-Freileitung.

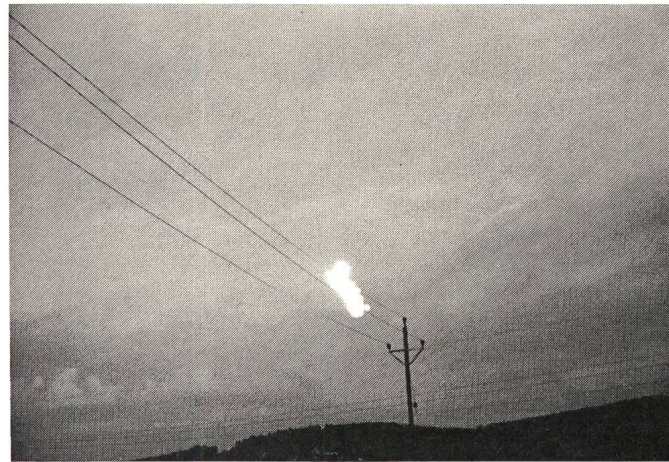
Fig. 7 Galvanischer Kurzschluss bei einem «scharfen» Wurf-Prüferdungs-Versuch auf einer 25-kV-Leitung, wie ihn das menschliche Auge (im Gegensatz zur Schnellbildkamera) wahrnimmt. (Aufnahme mit geringer Vorbelichtung)
