Lehren aus Störungen in Stromversorgungsnetzen

Zeitschrift: **Bulletin des Schweizerischen Elektrotechnischen Vereins, des Verbandes Schweizerischer Elektrizitätsunternehmen = Bulletin de l'Association Suisse des Electriciens, de l'Association des Entreprises électriques suisses**

Von H. Wüger

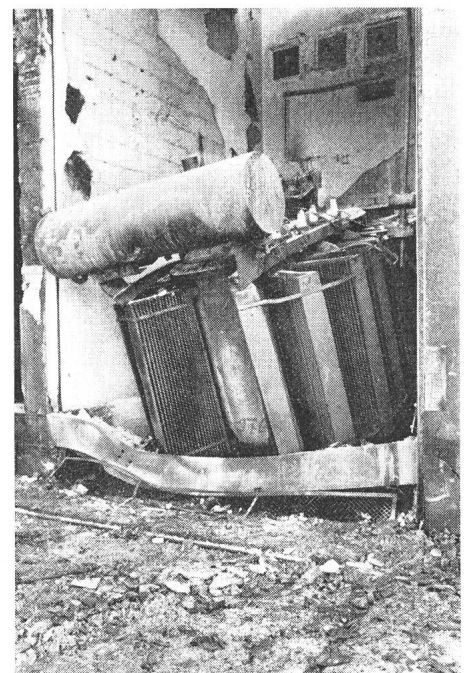
Fig. 2 Zerstörte Transformatorzelle im Unterwerk Aathal

In der Transformatorzelle spritzte weiter Öl umher; Öl und Lichtbogen brannten, bis sich schliesslich die Öldämpfe entzündeten. Mit einem gewaltigen Explosionsknall wurde der die Zelle abschliessende eiserne Rolladen aus den Führungen gerissen und über die Strasse geschleudert. Nun hatte das Feuer freien Weg, loderte durch geborstene Fenster ins Innere der Schaltanlage und aussen am Haus hinauf zum Dachvorsprung und ins Dachgebälk. Das alles spielte sich in wenigen Minuten ab, während denen die beiden Männer, irritiert durch Feuererscheinungen und Lärm, zuerst konsterniert und gebannt dastanden, dann vergeblich die Auslöseknöpfe der Schalter drückten, aber vor Aufregung nicht auf die Idee kamen, die beiden 50-kV-Speiseschalter von Hand zu öffnen. Die Leute versuchten dann, das Feuer mit den Handfeuerlöschern zu bekämpfen. Sie richteten dabei nichts aus, weil diese, wie sich nachträglich herausstellte, überhaupt nicht mehr funktionierten und bei dem ausgedehnten Brand ohnehin wirkungslos gewesen wären.

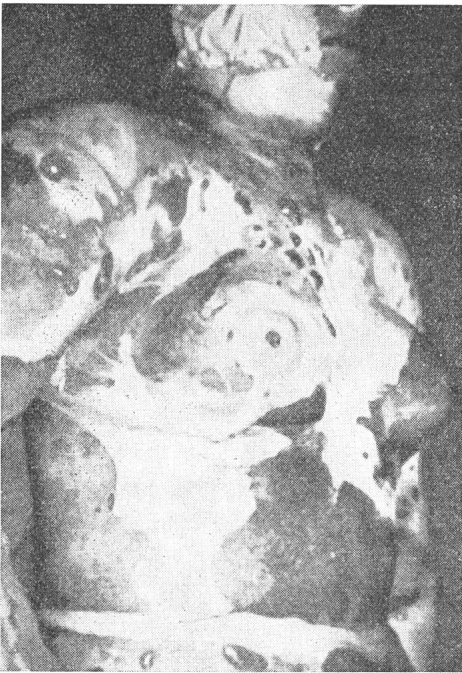
Fig. 3 Flächenhafte Hautverbrennung durch Flammboגעwirkung

2. Verbrennungen durch Flammboגעwirkung, wobei Wärme bis zu 4000 Grad entstehen kann (Fig. 3).
