**Artikel:** Die Wirkung elektrischen Stromes auf lebende Gewebe

# Die Wirkung elektrischen Stromes auf lebende Gewebe

S. M. Perren und B. A. Rahn

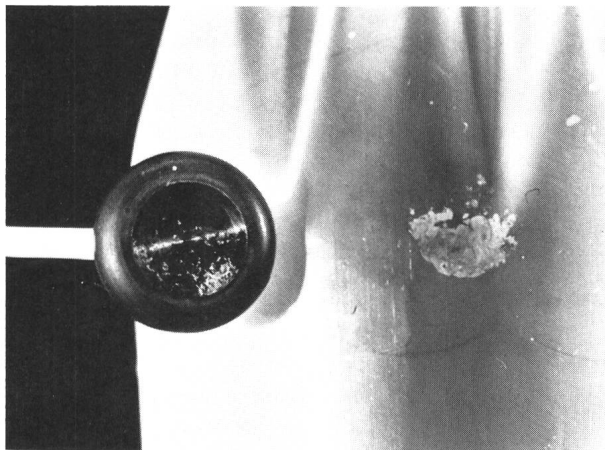
**Fig. 1**  
Strommarke am mit  
Ringerlösung gefüllten  
Dialyseschlauch

Die Elektroden-  
oberfläche weist an den  
gleichen Stellen  
Verfärbungen auf, wo  
auch auf dem Schlauch  
die Oberfläche  
verändert wurde.

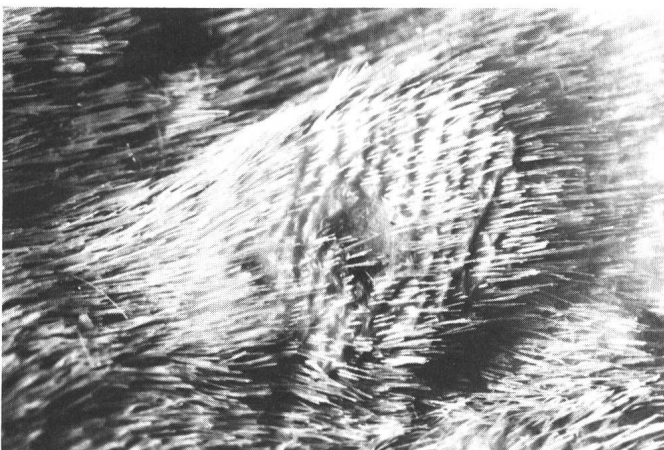
**Fig. 10 Oberflächlicher Epitheldefekt im Zentrum einer Strommarke**  
Trotz Rasieren ist die Hautoberfläche von Haarstopplern bedeckt. Im Bereich der Strommarke wirkt das Haarkleid borstiger.
