Unfälle an elektrischen Starkstromanlagen in der Schweiz in den Jahren 1985 bis 1987

In diesem Bericht sind die Elektrounfälle der Jahre 1985 bis 1987 zusammengefasst und werden mit den Ergebnissen früherer Jahre verglichen. Ein Querschnitt durch das Unfallgeschehen gibt Einblick in die Vielfalt der Unfallsituationen. Einige bemerkenswerte Unfälle werden beschrieben, deren Ursachen erläutert und Massnahmen erwähnt, um ähnliche Ereignisse zu verhüten.

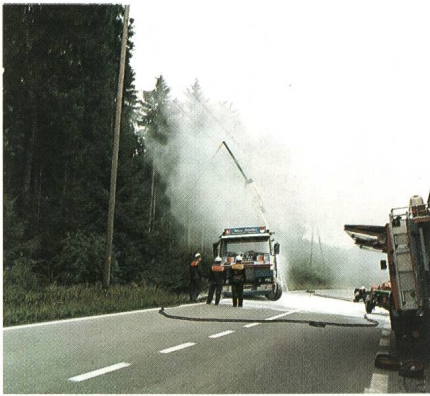
Figur 3 Ausgefahrener Lastwagenkranarm berührt 16-kV-Leitung: Todesfall und Pneumbrand

- Umladen von Fertigelementen mit einem Pneukran (1 Toter)
- Bergen eines Unfallautos mit einem Kranlaster (1 Toter; Figur 3)
- Ziehen eines Baumstammes mit Traktorseilwinde (1 Toter)
- Spundwandtransport mit einem Seilbagger
- Entladen mit einem Autokran
- Zusammenklappen eines Betonförderbandes
- Aufstellen eines Kandelabers
- Ausasten von Bäumen neben einer 50-kV-Leitung (2 Verletzte)
- Aufrichten einer Profilstange (4 Verletzte)
- Verstellen einer Aluminiumleiter beim Kirschenpflücken (2 Unfälle)
- Fliegen mit einem Hängegleiter

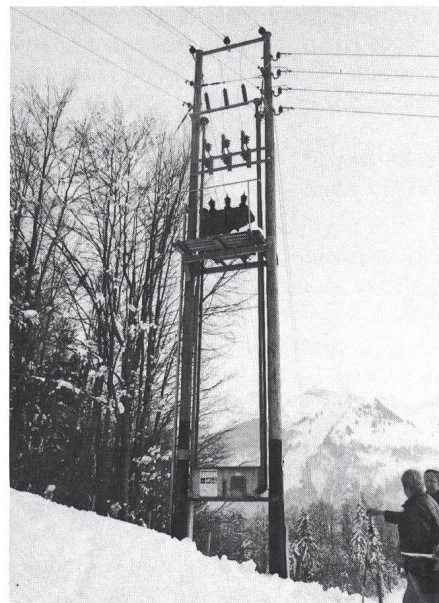
Figur 6 Nach Annäherung an Hochspannungssicherung wurde Schaltwartin vom PoDEST geschleudert

- Beim Ausmitteln der Phasenfolge 16-kV-Zelle verwechselt (1 Toter; Figur 4)
- diverse weitere Fälle mit Zellenverwechslungen (!)
- diverse Fälle mit unsicherem Standort
- diverse Fälle beim Schalten ohne Schutzausrüstungen (Handschuhe mit Armstulpen, Helm mit Gesichtsschutz, nicht- oder schwerbrennbare Bekleidung)
- diverse Fälle beim NHS-Wechseln ohne Schutzeinrichtungen
- diverse Fälle beim Arbeiten mit gewöhnlichem Werkzeug an Hochspannung
- diverse Fälle infolge fehlender Schutzabdeckungen
- diverse Fälle bei Reinigungsarbeiten (Figur 5)
- Verständigungsschwierigkeiten beim Schalten
- Schaltwartin näherte sich einer vermeintlich spannungslosen Hochspannungssicherung auf einer Stangenstation, da nur noch eine HS-Sicherung intakt war und die niederspannungsseitige Prüflampe demzufolge nicht brannte (Figur 6).

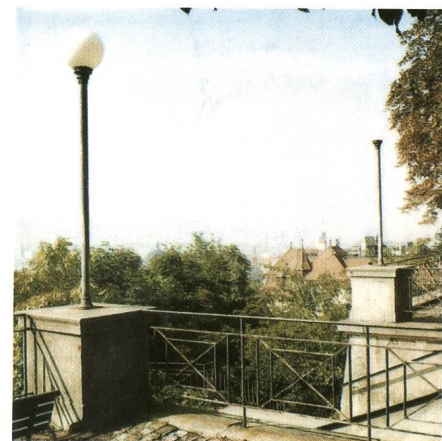
Figur 9 Nicht genullter Kandelaber mit durchgescheuertem altem Gd-Leiter stand unter Spannung

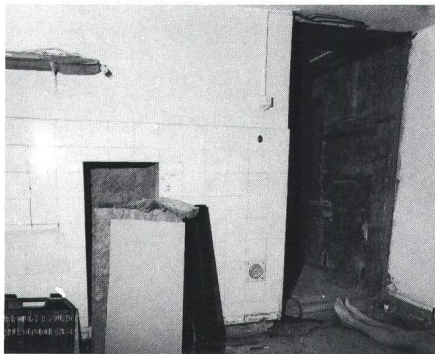
Figur 10 Unerlaubte, fehlerhafte Laieninstallation tötete einen Heizungsmonteure

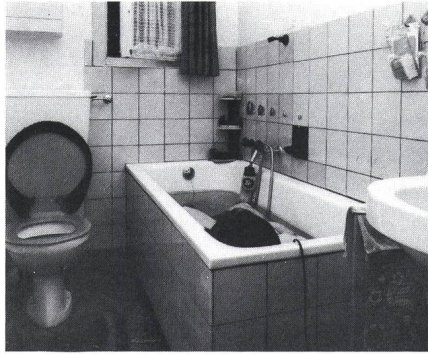
Figur 15 Niemals elektrische Geräte im Bad oder in der Dusche verwenden oder von dort aus berühren

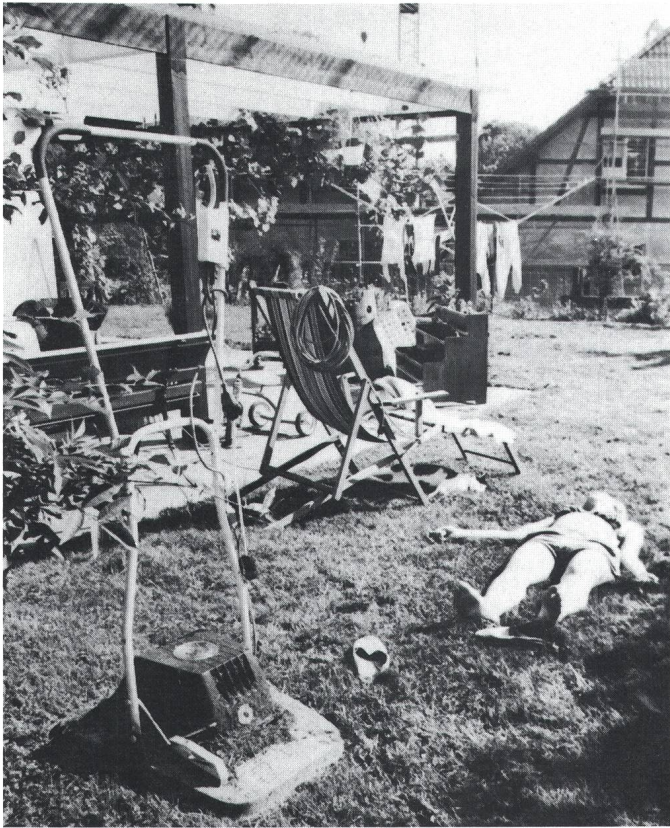
- Arbeiter beim Einrichten seines Wohnwagens
- Versicherungsagent beim Anschliessen der Rasenschere
- Coiffeur beim Ausziehen des Rasenmäherkabels
- junge Mutter, als sie nach dem Rasenmähen das Verlängerungskabel aufwickelte (Figur 17)
- Zeltplatzwart beim Anschluss eines Wohnwagens

Figur 17 Junge Mutter wurde beim Kabelaufwickeln durch die am Kabelende unter Spannung stehenden Steckerstifte elektrisiert und starb an den Folgen

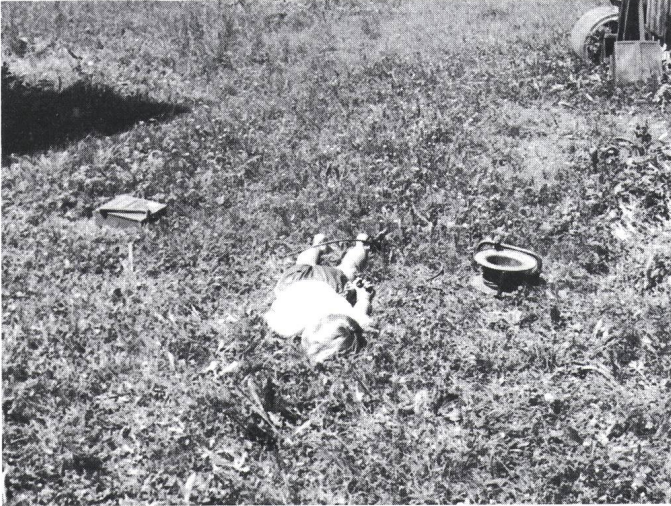
Figur 19
Ein 13jähriger Knabe wurde getötet, weil der Schutzleiterstift einer Steckdose unter Spannung stand
