Ausbau des Rheinkraftwerks Laufenburg : fünf Jahre Betriebserfahrung mit Straflo-Turbinen

Autor(en): **Fust, Armin**

Ausbau des Rheinkraftwerks Laufenburg

Fünf Jahre Betriebserfahrung mit Straflo-Turbinen

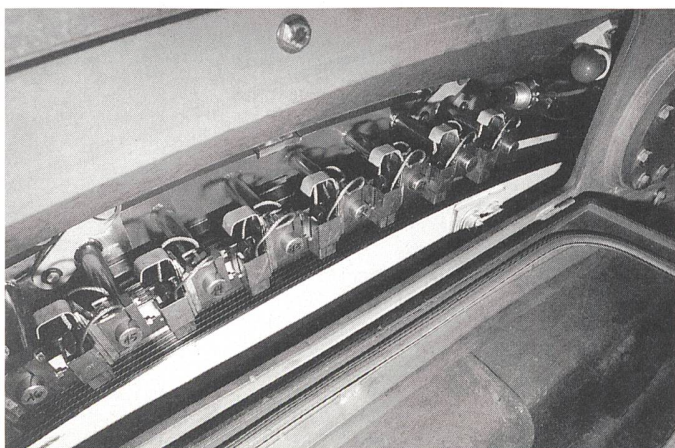
Bild 4 Blick in die geöffnete Schleifringkammer. Im Stillstand werden die Bürstenbrücken pneumatisch vom Schleifring abgehoben.

Konstruktionsbedingt haben die Schleifringe (Bild 4) etwa 5 m Durchmesser, womit Gleitgeschwindigkeiten von 30 m/s (108 km/h) verbunden sind. Die Wahl der Kohlenbürstenqualität, insbesondere des Minuspols, machte anfänglich grosse Schwierigkeiten. Die Standzeiten der Kohlen betragen zeitweise nur gerade 500 Betriebsstunden. Nach ausgedehnten Versuchen wird jetzt eine imprägnierte Qualität eingesetzt, die fünf- bis zehnfache Lebensdauer aufweist.
