# Welche Lebensdauer erreicht eine Photovoltaikanlage?

Autor(en): **Camani, M. / Cereghetti, N. / Chianese, D.**

Zeitschrift: **Bulletin des Schweizerischen Elektrotechnischen Vereins, des Verbandes Schweizerischer Elektrizitätsunternehmen = Bulletin de l'Association Suisse des Electriciens, de l'Association des Entreprises électriques suisses**

Band (Jahr): **89 (1998)**

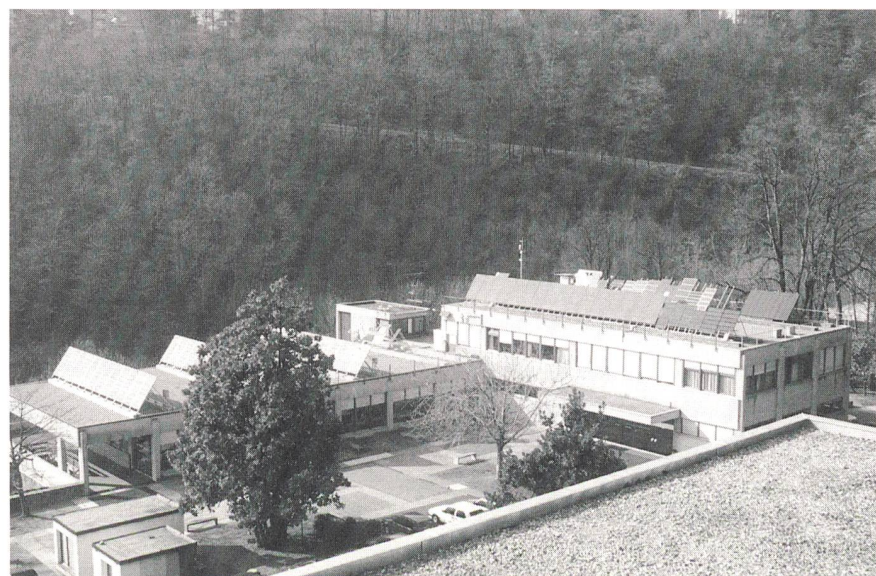
Bild 1 10-kW<sub>p</sub>-m-Si-Anlage (1982) und 4-kW-a-Si-Anlage (1988).

Die 10-kW<sub>p</sub>-m-Si-Photovoltaik(PV)-anlage der TISO wurde am 13. Mai 1982

in Betrieb genommen. Sie befindet sich auf dem Flachdach der Technischen Schule von Trevano in Lugano. Es war die erste europäische Anlage, die mit an ein elektrisches Netz angeschlossen wurde. Zu Beginn war das Hauptziel des Projekts das Studium der Sicherheitsbedingungen und technischen Probleme, die bei einem Anschluss von PV-Anlagen

- **1995 – Rekonstruktion des Flachdaches.** Die Flachdachisolierung der Technischen Schule in Lugano wurde von Grund auf erneuert. Zu diesem Zweck wurde die Anlage vollständig auseinandergenommen und später wieder neu zusammengesetzt. Nach Abschluss der Arbeiten wurden die Module mit einem Neigungswinkel von 55° montiert, wie bei der Anlage mit den 4-kW<sub>p</sub>-a-Si-Modulen.
