# Alluvione 2000

## Überschwemmungen am Langensee 2000

Die Società Elettrica Sopracenerina erlebte 1993 böse Überraschungen, als der Langensee über die Ufer trat und hohe Schäden an den öffentlichen elektrischen Anlagen hinterliess. Bereits sieben Jahre später kam das Hochwasser auf einen noch höheren Pegel. Diesmal konnten die Schäden in Grenzen gehalten werden, da man aus den Ereignissen von 1993 gelernt hatte und darauf vorbereitet war.

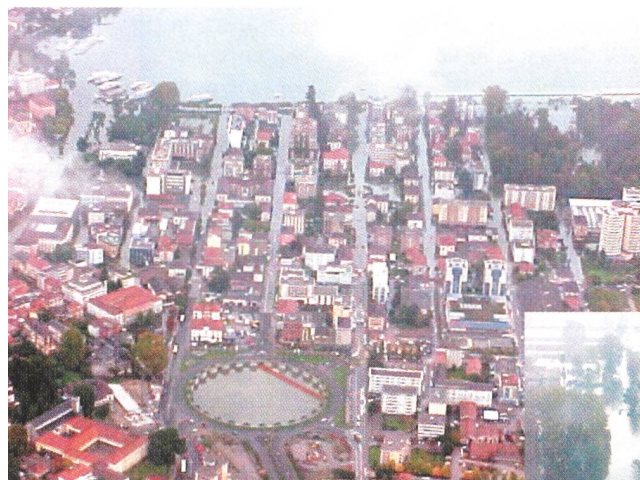
Per i mezzi d'intervento notevoli difficoltà causa strade allagate.

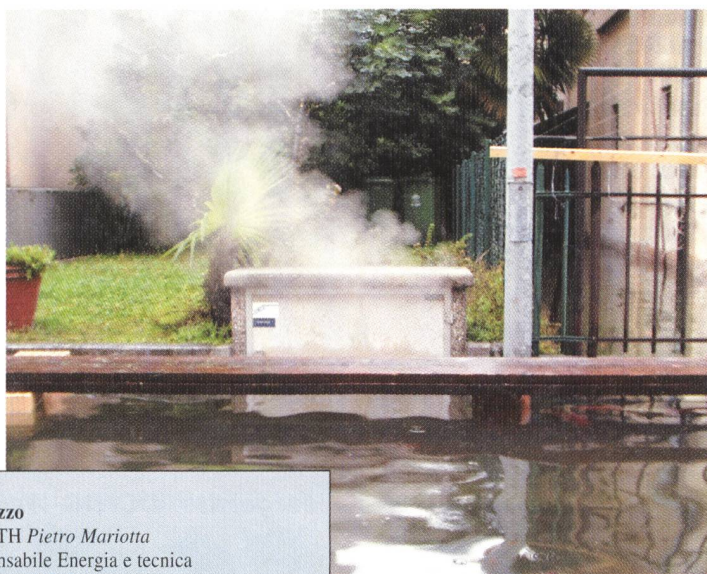
52 cabine di trasformazione a Locarno, Minusio zona Mappo, Tenero campeggi, Gordola zona industrie, Lavertezzo Piano e Riazino, Piano di Magadino aeroporto, Quartino-Magadino erano a rischio.

La rete bassa tensione lungo le sponde del lago, da Brissago a Dirinella, è rimasta in servizio anche sott'acqua; quando il livello è sceso l'acqua residua evapora.

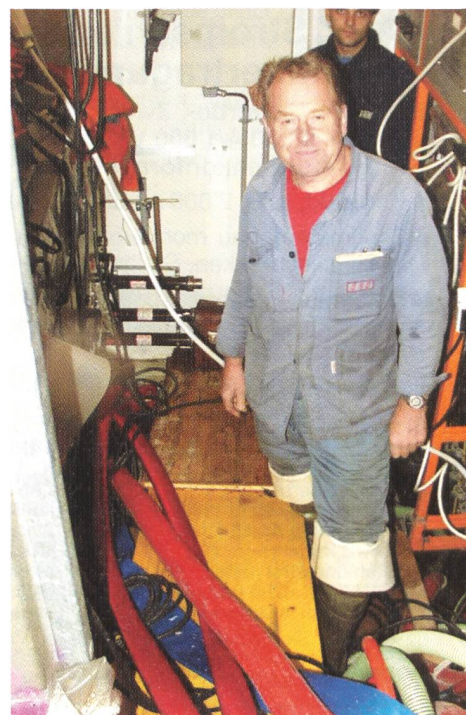
In 7 cabine le pompe hanno funzionato giorno e notte.

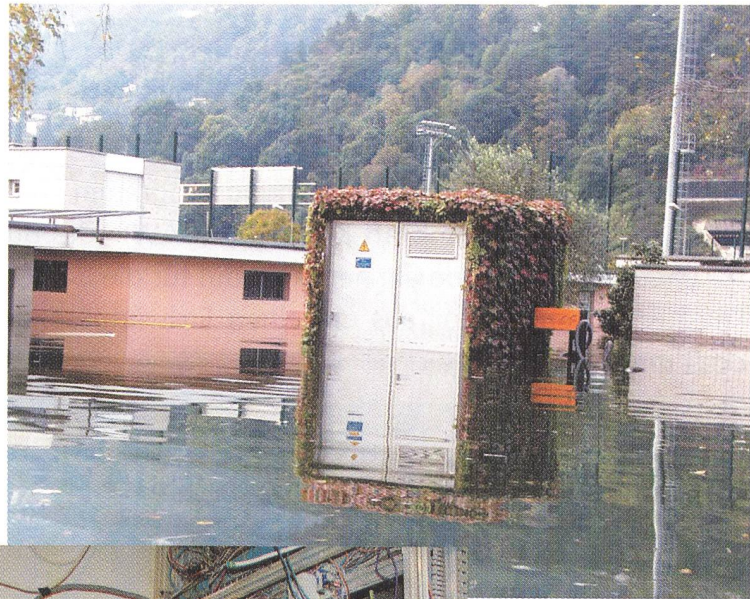
Per 17 cabine di trasformazione è stato necessario disinserire la tensione.

Stretta collaborazione per garantire la massima sicurezza. 860 contatori e 70 ricettori di telecomando sono stati sommersi e dovranno essere eliminati.

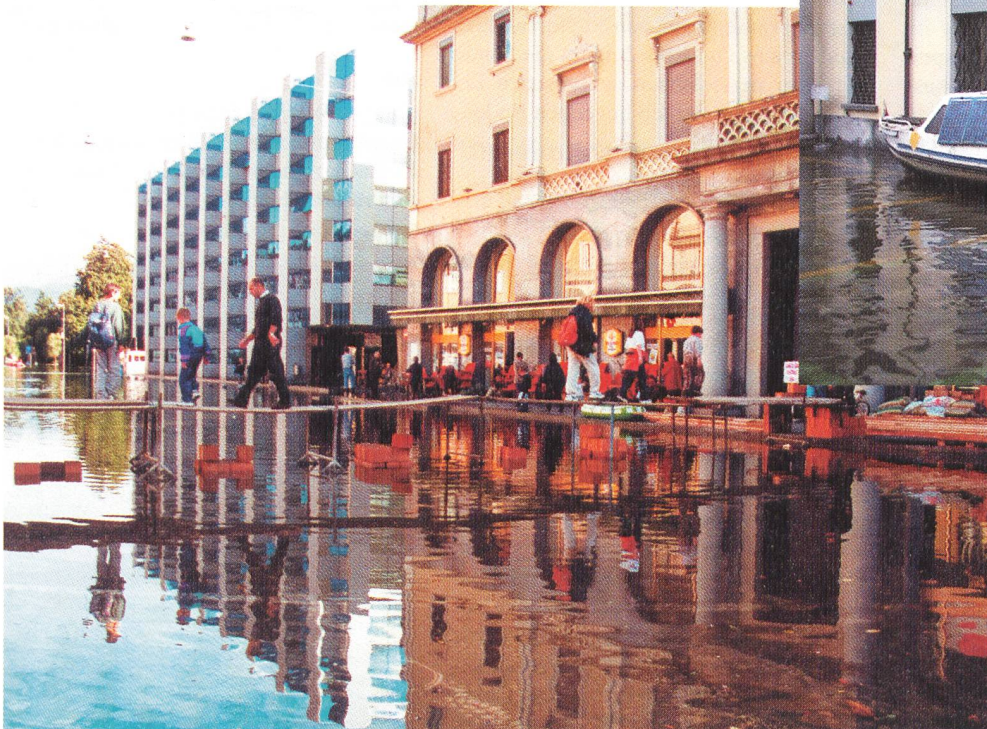
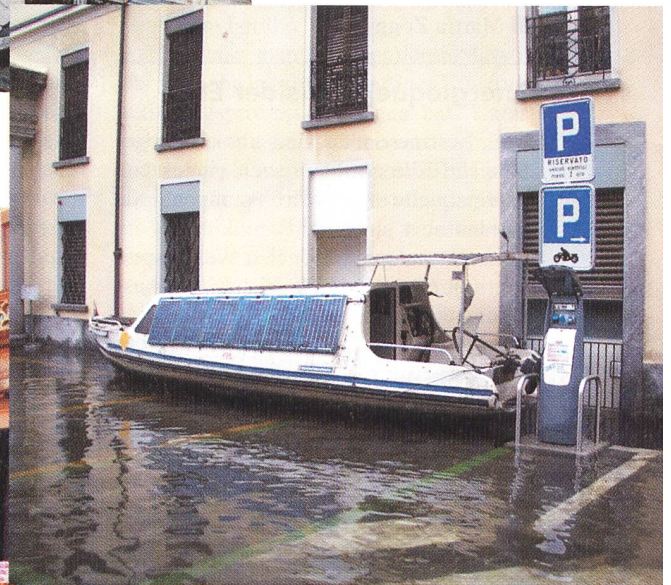
Palazzo Sopracenerina in piazza Grande a Locarno o sul Canal Grande a Venezia?

Riciclaggio di impianti: la colonna di ricarica per auto elettriche ha servito egregiamente anche per una barca elettrica; Locarno, Via Trevani.
