Zeitschrift: Memorie / Società ticinese di scienze naturali, Museo cantonale di storia naturale
Band: 11 (2012)
Artikel: Clima, idrografia e idrologia della Val Piora
Autor: Peduzzi, Sandro / Rampazzi, Filippo
DOI: <https://doi.org/10.5169/seals-981644>

Clima, idrografia e idrologia della Val Piora

Sandro Peduzzi¹ e Filippo Rampazzi²

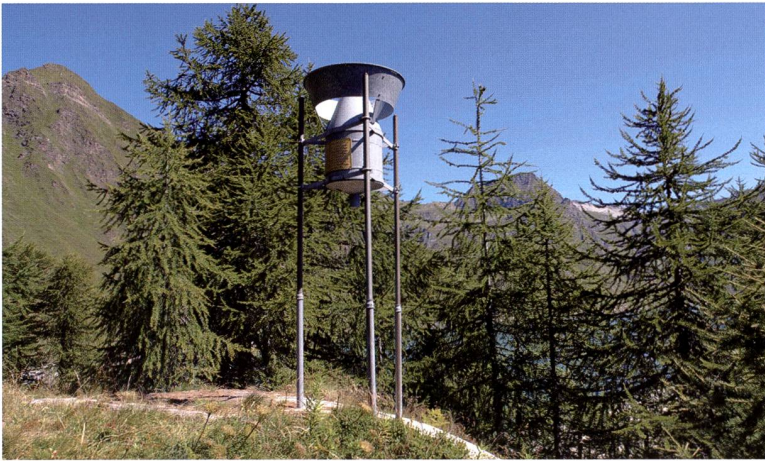
Fig. 3 – Pluviometro in località Bellavista. È il primo pluviometro totalizzatore entrato in esercizio nella regione di Piora. Fu installato il 10 novembre 1914 in zona Bellavista su uno sperone di roccia sopra il Lago Ritóm in prossimità del sentiero che porta a Föisc (foto F. Rampazzi).

La regione di Piora ospita tre punti di misurazione delle precipitazioni: nei pressi del Lago Ritóm in zona Bellavista (1960 m s.l.m., fig. 3), all'Alpe Piora presso la Capanna Cadagno SAT (1986 m s.l.m.) e al Passo dell'Uomo (2200 m s.l.m.). A queste si aggiunge, quale utile termine di confronto, anche la stazione meteorologica di fondovalle a Piotta presso l'aeroporto di Ambrì (990 m s.l.m.).

- ¹ L'unità di misura delle precipitazioni è rappresentata dall'altezza dell'acqua raccolta in un periodo definito (da minuti ad anni). I meteorologi utilizzano il millimetro [mm] che equivale a un litro di precipitazioni ripartito su una superficie di un metro quadrato [l/m]. In relazione con l'idrologia, le precipitazioni sono spesso indicate per anno idrologico (dal 1° ottobre dell'anno precedente al 30 settembre) e non per anno di calendario. Anche il contenuto dei totalizzatori è misurato alla fine di settembre. Questo strumento è costituito da un cilindro, con parte superiore conica, fissato a tre pali, di un'altezza totale di circa 3 m (fig. 3).

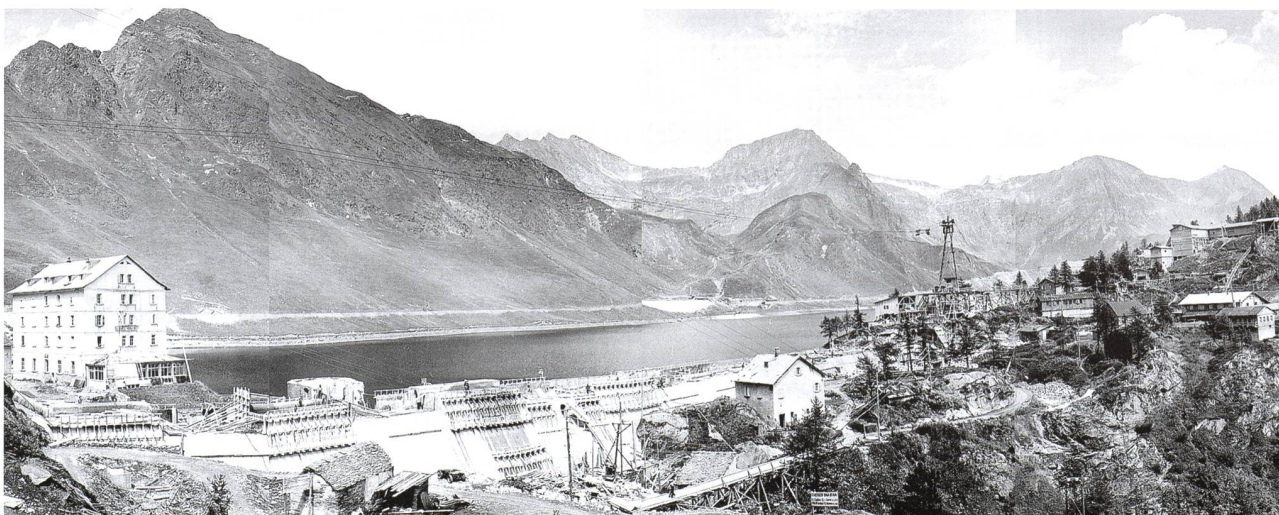
Fig. 15 – Lavori di costruzione della seconda diga negli anni 1950. Sulla destra è visibile l'Hôtel & Pension Piora gestito dalla famiglia Lombardi di Airolo dal 1875. Smantellato e sommerso con la costruzione del secondo sbarramento, il suo sedime è ancora visibile a dipendenza del livello del lago (foto Famiglia Lombardi, archivio G. Ceresa, Airolo)

La seconda tappa fu invece ultimata nel 1951 con la sopraelevazione di ulteriori 15 m della diga, portando l’invaso agli attuali 47 milioni di m³ d’acqua (fig. 15). Con 25 m di innalzamento totale la diga del Ritóm rimane comunque una realizzazione di dimensioni relativamente modeste, se confrontate con altre opere simili quali la diga ad arco del Sambuco (130 m di altezza, invaso di 63 mio m³) o quella del Luzzone (225 m di altezza, invaso di 107 mio m³). La produzione idroelettrica
