Moderne Waffen [Fortsetzung]

Zeitschrift: **Schweizer Soldat : Monatszeitschrift für Armee und Kader mit FHD-Zeitung**

Band (Jahr): **32 (1956-1957)**

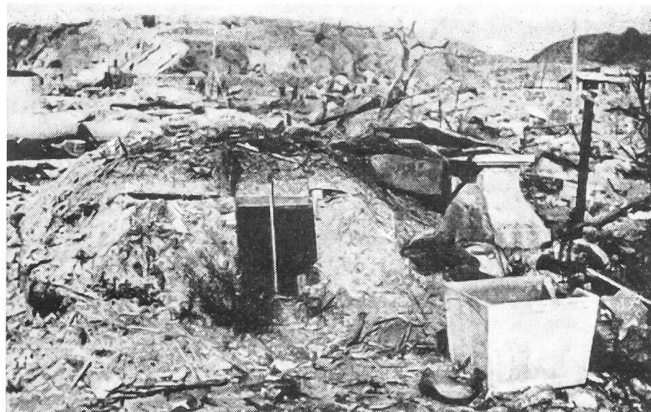
Unter einer A-Bombe, die ein Stück über dem Boden explodiert, bildet sich kein Krater. Hier sehen wir das Bombenzentrum von Nagasaki, wo die zweite A-Bombe oberhalb dieser Kiesgrube detonierte, in welche man Schutzräume eingebaut hatte. Sehr gute Schutzräume, ganz mit unseren eigenen zu vergleichen. Die Menschen, welche das Glück hatten, sich dort zu befinden, erlitten überhaupt keine Schäden, ja nicht einen Schock. Es liegt hier ein Beispiel vor, welches bestätigt, daß man direkt unter der Detonationsstelle der Atombombe geschützt war, aber nur in richtigen, gut gebauten Schutzräumen. In der Regel hatten die Japaner gar keine Schutzräume und hatten nicht einmal jene aufgesucht, die vorhanden waren.

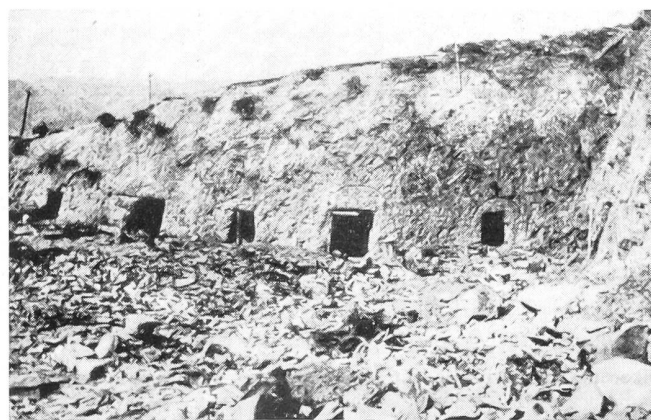
Dieser Schutzraum ist nicht gerade großartig. Er lag nur 150 Meter vom Bombenzentrum entfernt, ist aber nicht zerstört worden. Man könnte ihn am ehesten vergleichen mit einer kleinen Erdhöhle, wie Kinder sie bauen, um darin zu spielen. Es sind allerdings Ausnahmen, wenn derart einfache Schutzvorrichtungen in so großer Nähe den Wirkungen der A-Bombe standhalten. Wir werden noch einige andere Schutzräume ansehen.
