Zeitschrift: Schweizer Soldat : Monatszeitschrift für Armee und Kader mit FHD-Zeitung
Band: 51 (1976)
Heft: 2

Panzer zerstören einen Bunker

(Das Schicksal des Infanteriewerkes Nr. 8)

Nach einem französischen Kampfbericht dargestellt von Major Hans von Dach, Bern

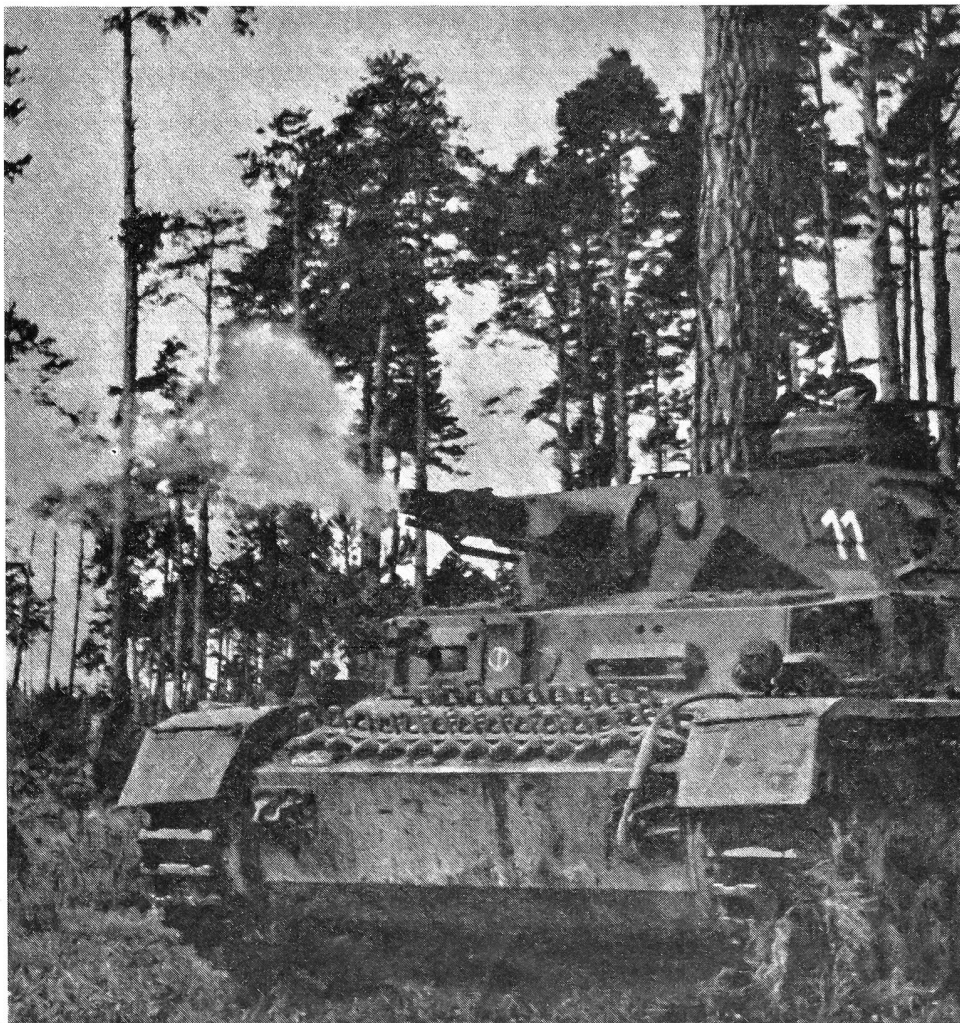
Deutscher Panzer Typ IV im Feuerkampf. Beachte: Der Panzerkommandant steht in der geöffneten Turmlücke und beobachtet mit dem Feldstecher.
